## **PROBLEME DE QUILLE SUR SANGRIA**

*Michel nous a contacté ce printemps (2011) pour un problème de corrosion sur la quille de son Sangria. Ce dossier récapitule les différentes étapes de l'intervention lui ayant permis de résoudre le problème.*

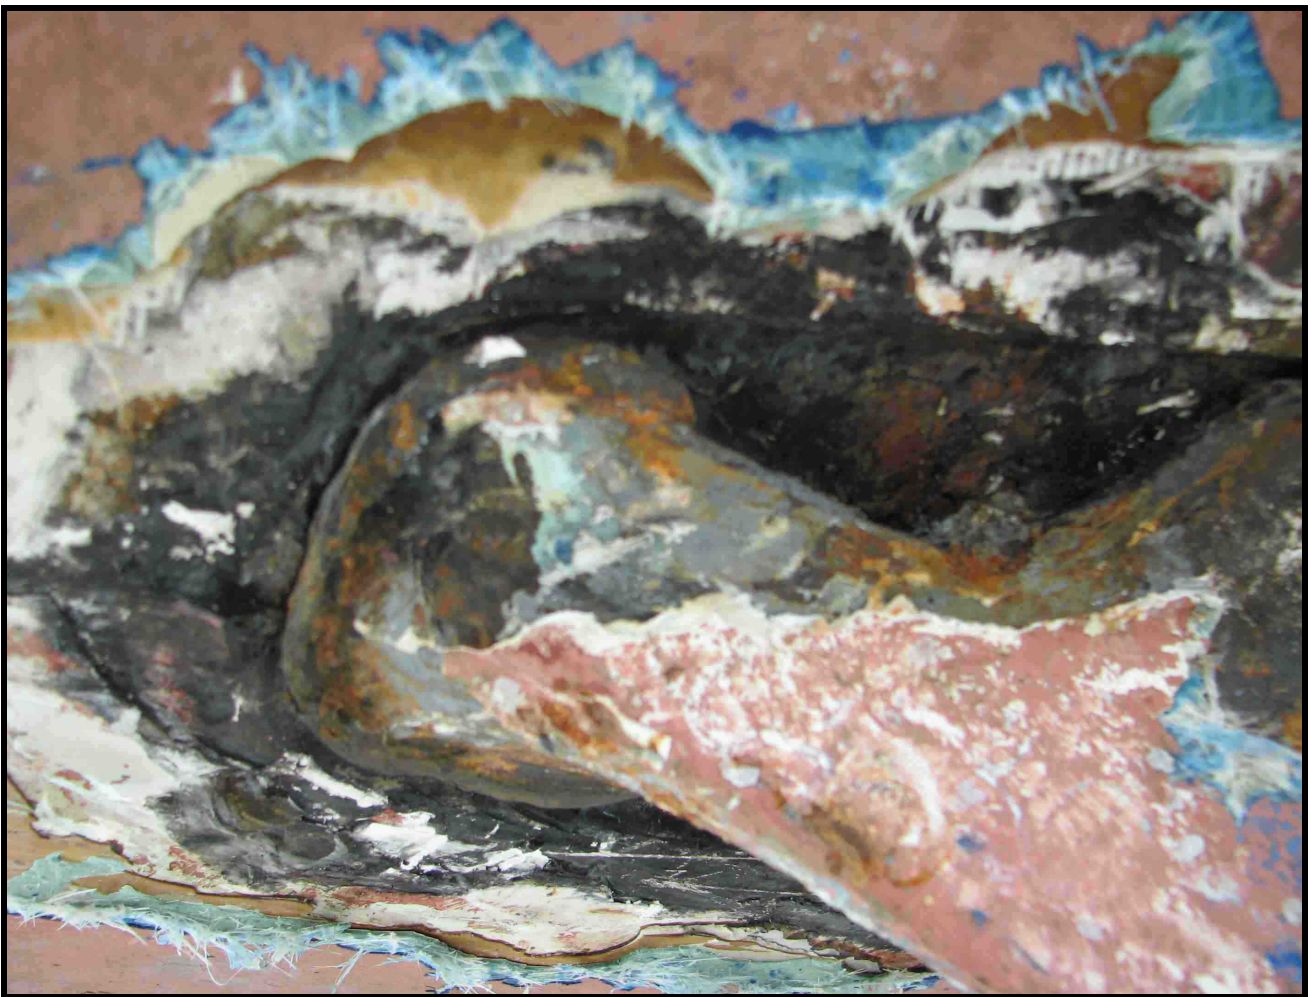
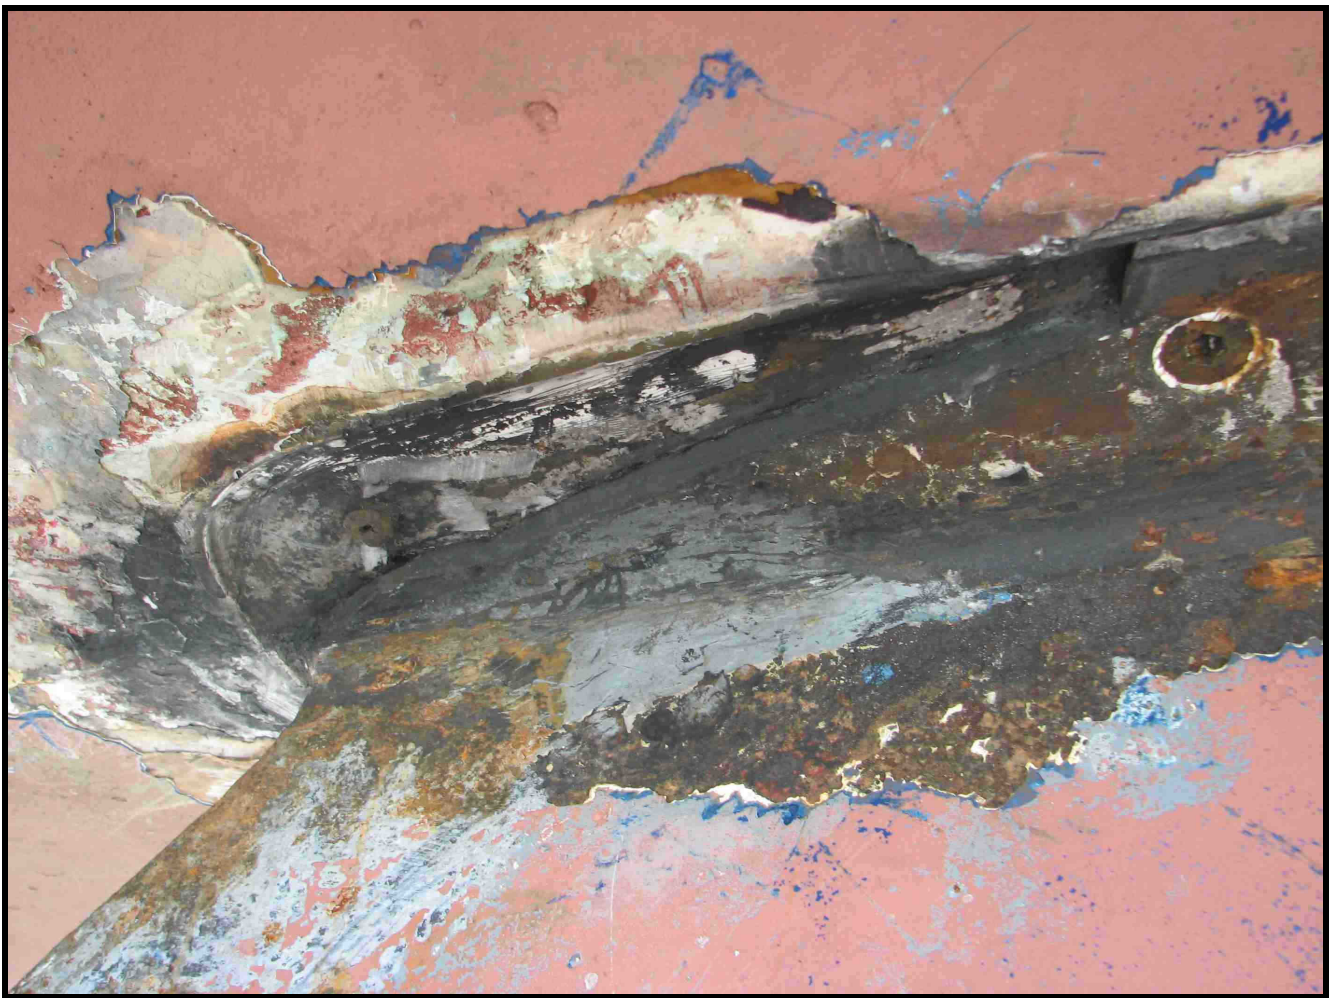
De Michel : « Je suis, depuis 3 ans propriétaire d'un sangria GTE à quille longue. Lors de mes deux premiers carénages, je ne me suis pas trop préoccupé de ce qui me semblait être une ancienne réparation de la quille que j'ai mis à nu cette année. Quelle ne fut pas ma surprise (photos ci-dessous), les bords d'attaque de la quille ont complètement disparus : oxydation. En conclusion, vu le niveau d'avancement du problème, la quille n'est plus retenue que par 8 sur 12 boulons. Pour réparer, j'envisage 2 solutions :

1. Remplacer la quille => annonce de recherche de quille de Sangria GTE en bon état; piste pour en trouver une...
2. Faire une réparation. Pour cela toutes les suggestions seront les bienvenues. Mon idée est de déquiller pour déjà voir l'état de la semelle en contact avec la coque. A priori, je pense qu'elle n'est pas en trop mauvais état. Ensuite, consolider la fixation de la quille avec davantage de boulons (2 paires), enfin reboucher les zones attaquées avec du roving, mat de verre et résine; envelopper l'extérieur de la semelle avec ce roving et mat de verre en croisant bien plusieurs couches bien imprégnées de résine. Finir avec époxy et gelcoat.

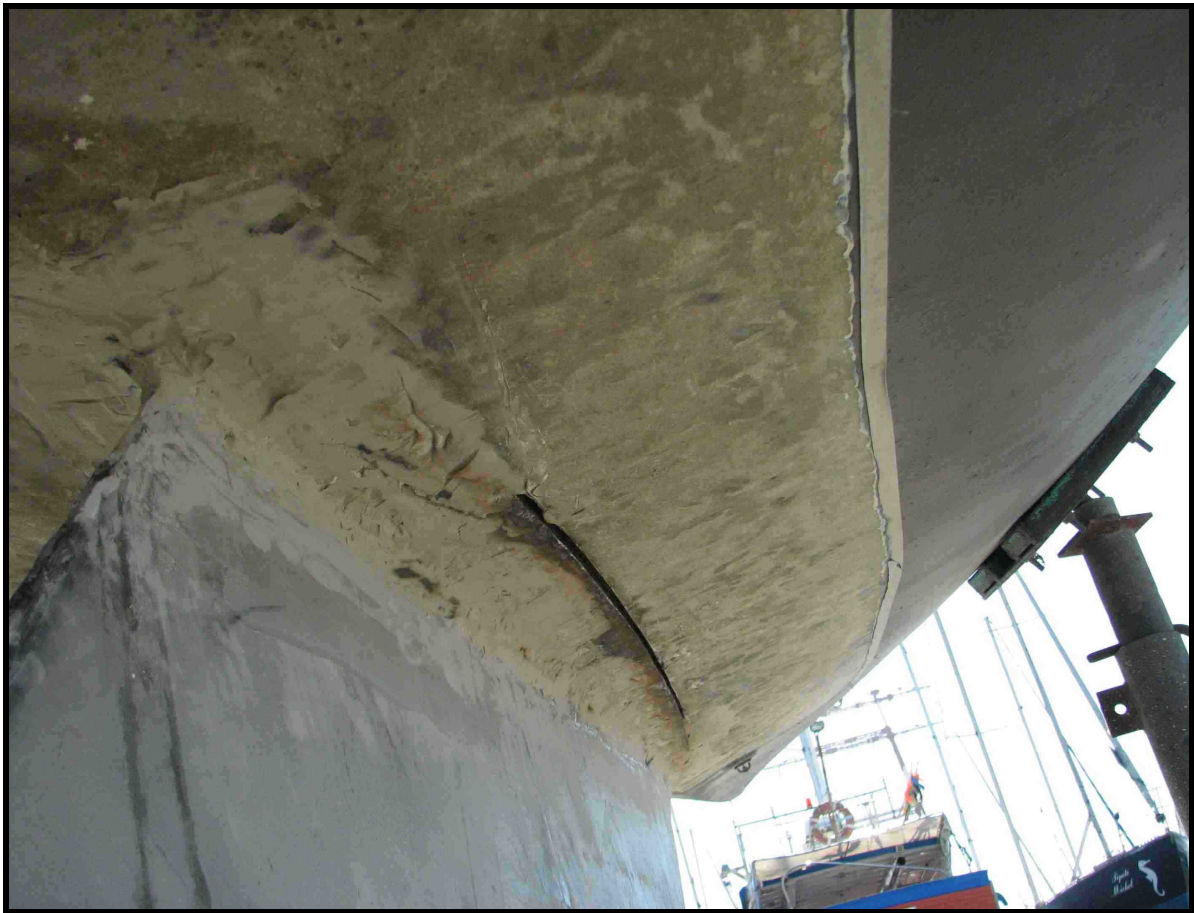
Tout d'abord, dès que le bateau est sorti de l'eau, j'ai enlevé l'époxy que j'avais mis lors de mon carénage de printemps sur la "choucroute" (résine + fibre de verre) que j'avais mis pour combler les pertes de fonte. Bonne surprise, cela n'avait pas bougé. J'ai également meulé le jointement carène/semelle de quille et j'ai constaté qu'il n'y avait pas d'humidité. J'en ai donc déduit que le jointement semelle/carène était étanche.
