## Réfection d'un pied de mât de Sangria NV De Louis ROVIRA – PHYTEAS- La Grande Motte

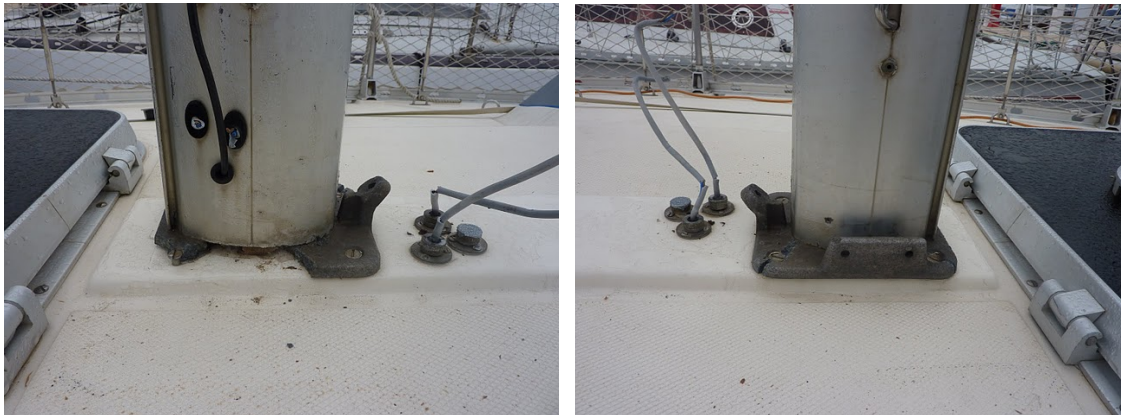
*Etat des lieux avant démontage*

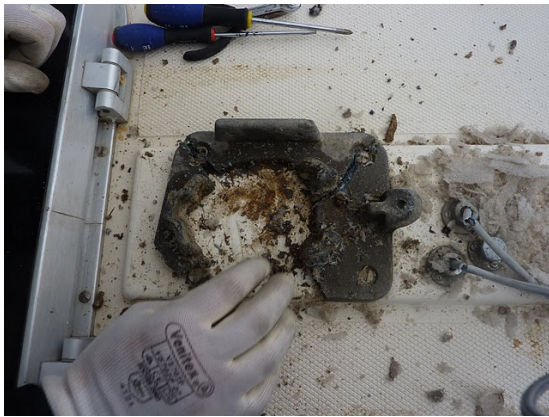
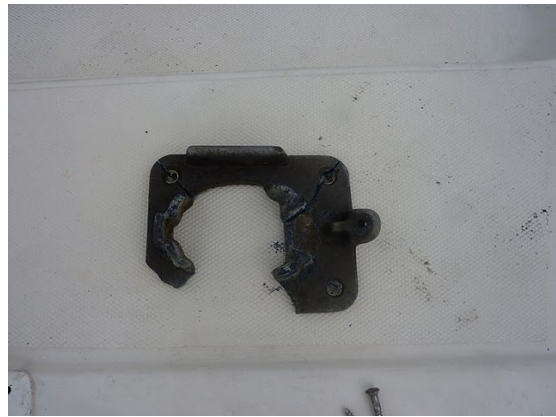
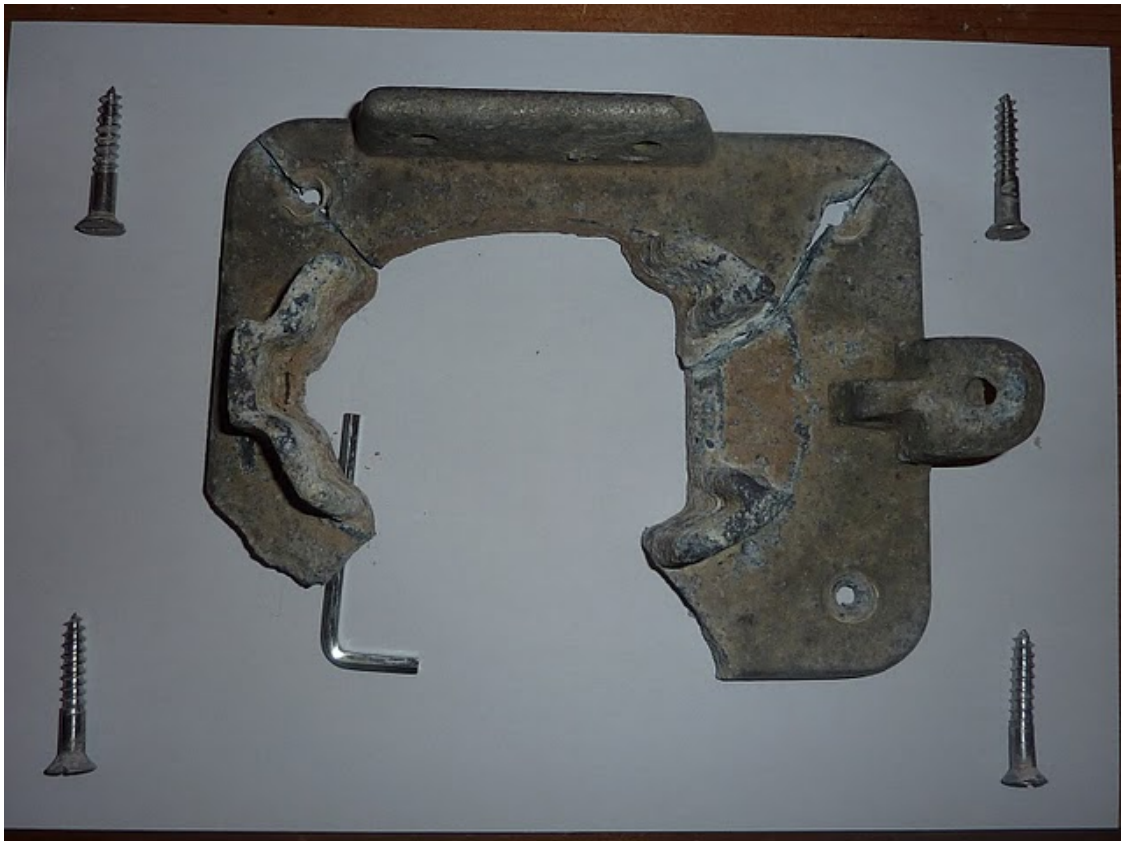
*Sans commentaires*

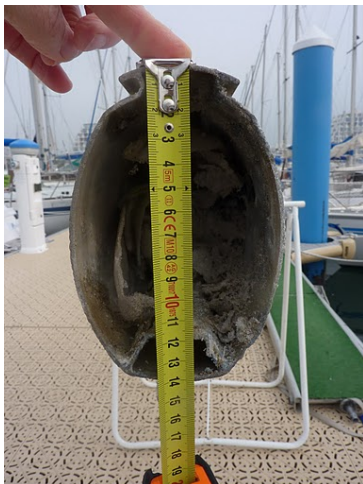
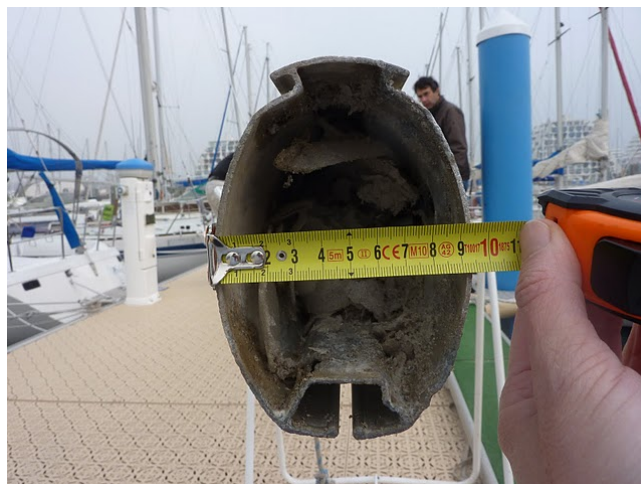
*Prise des mensurations*
