C.M.EL. BOUVIANT
EXPERT MARITIME
N° 84 Sainte-Candle
93520 Roquebrune/Argens

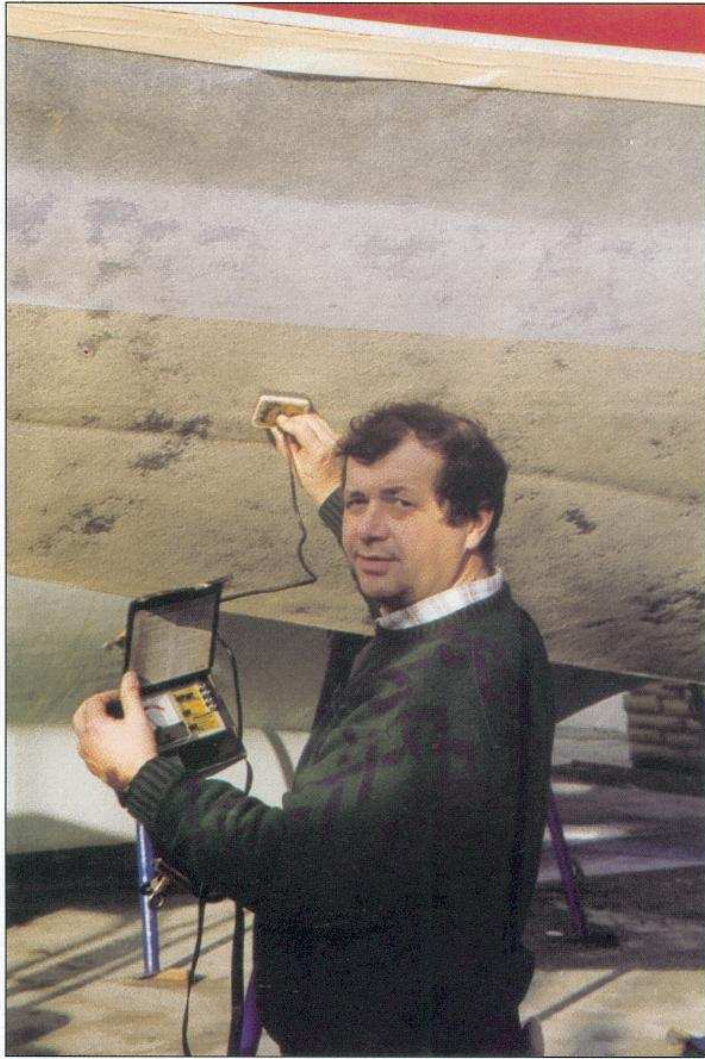
Photo 2-12 :
mesure d'humidité
du stratifié avec un
" SOVEREIGN
Moisture Master "

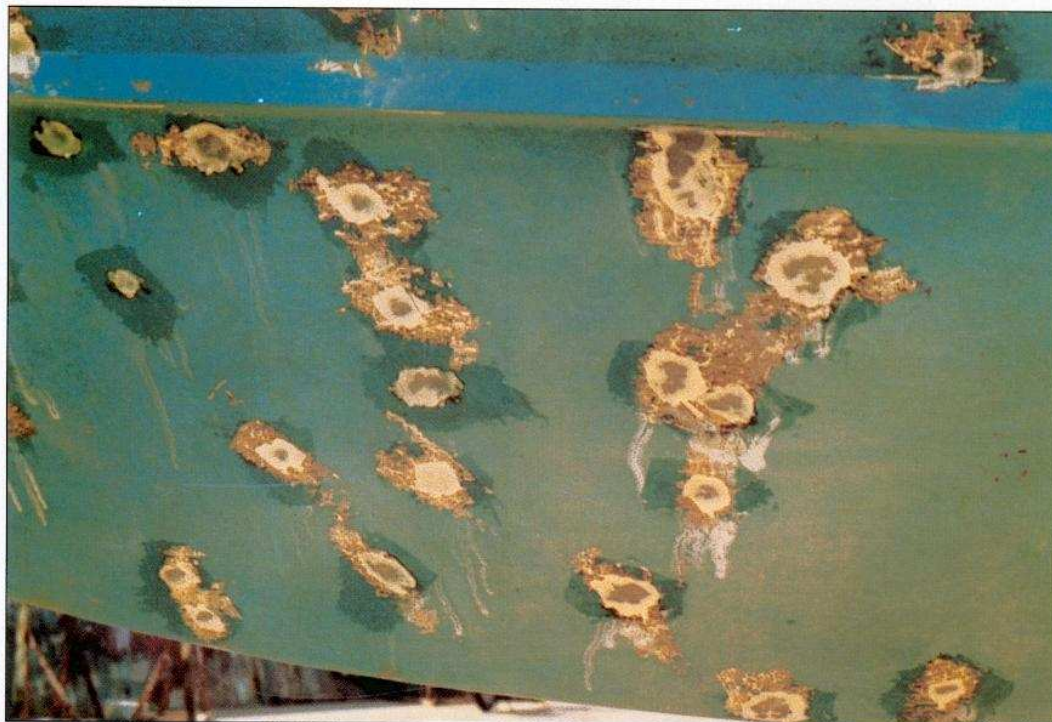
Photo 2-15 : traitement localisé aux cloques seules. Il faudra recommencer dans peu de temps

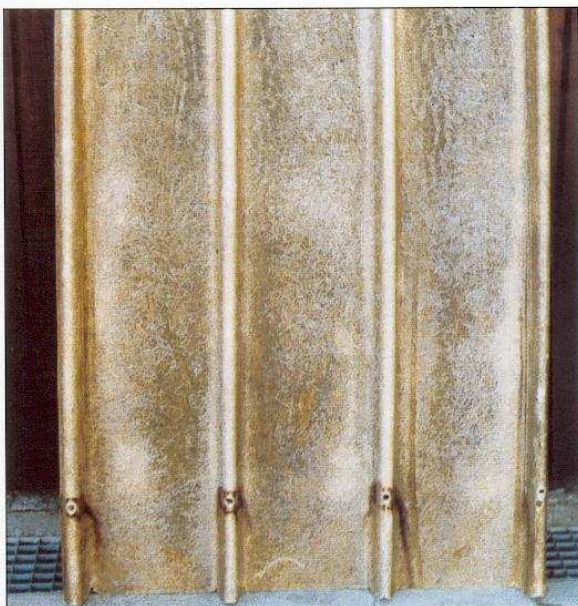
Photo 2-21 : partie marron centrale : il y a encore de la résine

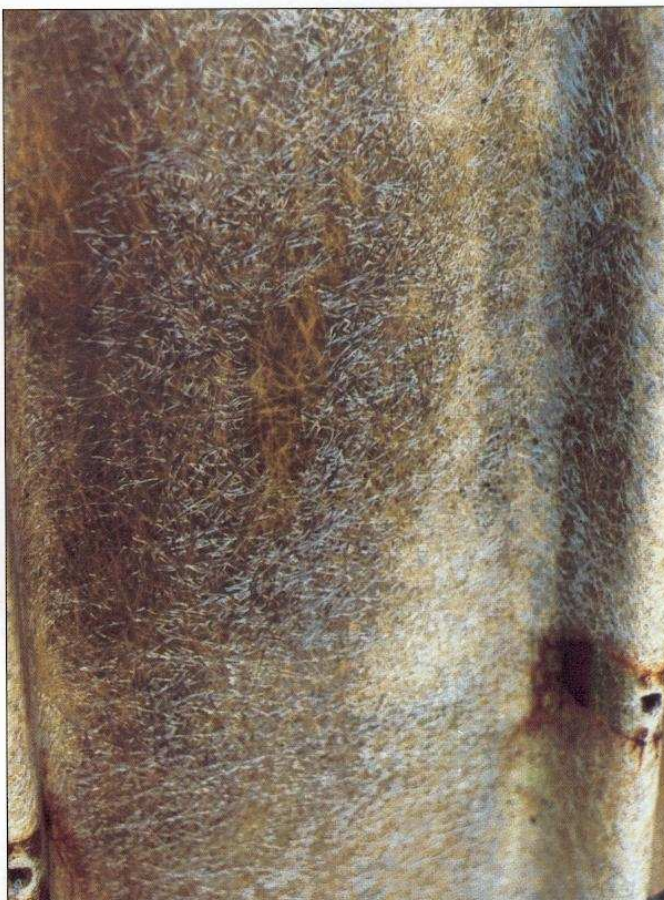
Photo 2-22 : fibre de verre blanche, lessivée de sa résine d'origine

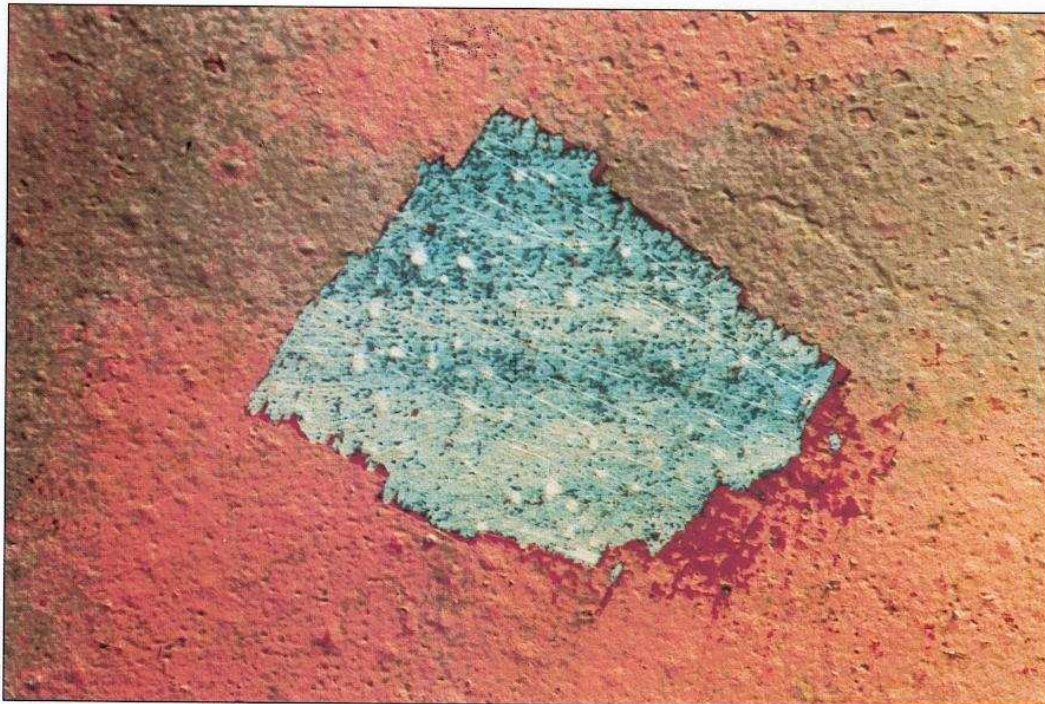
Photo 2-24 : cratères après sablage

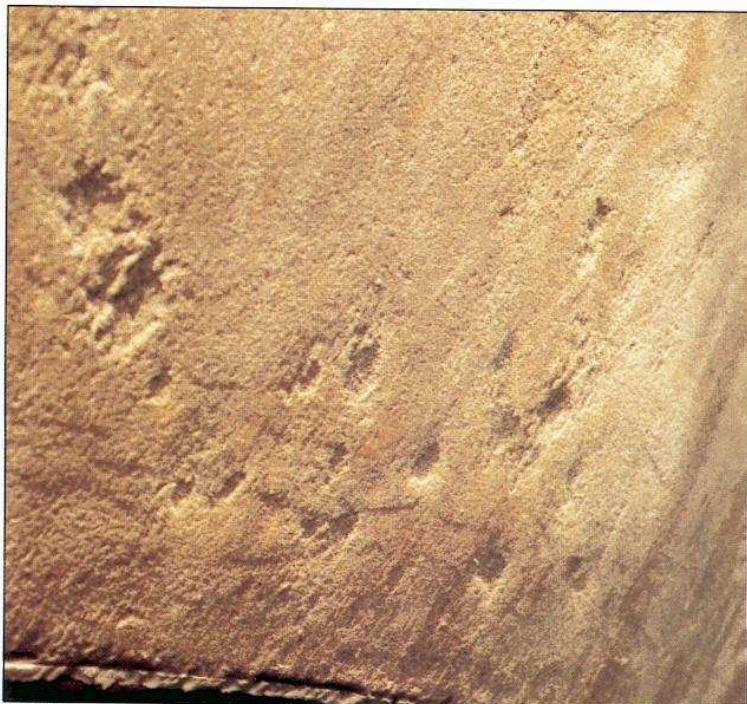
Photo 2-25 : cratère après sablage

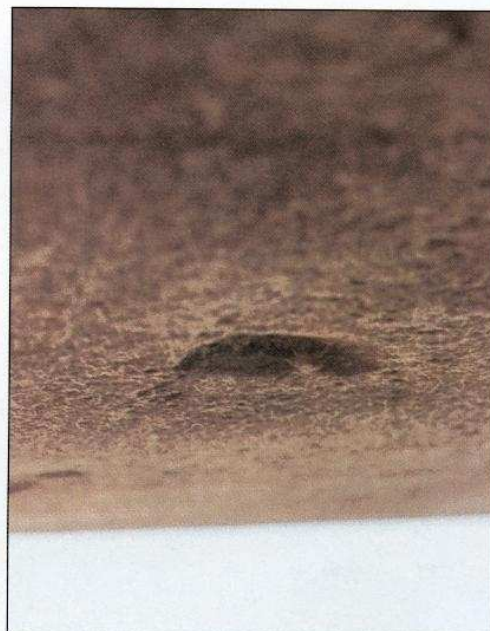
Photo 2-26 : surface lisse signe d'un délaminage de la couche dure

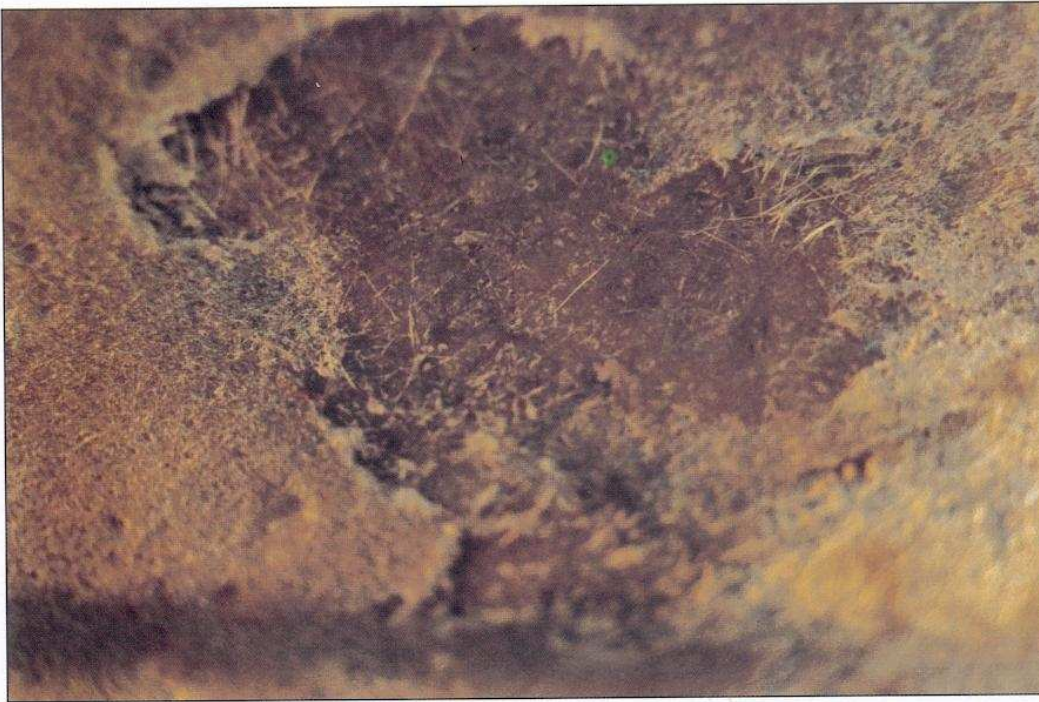
Photo 2-27 : éclats et fendillements d'un gelcoat pas assez souple

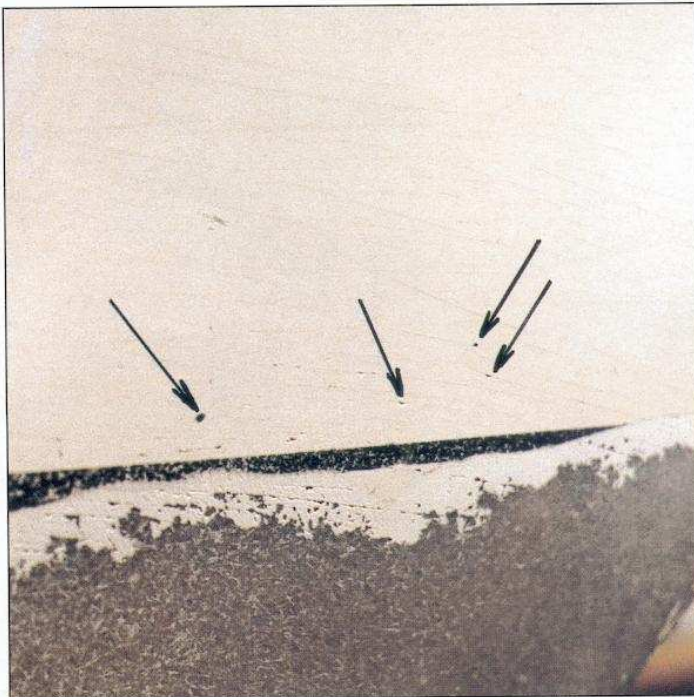
Photo 2-28 : dégradation du gelcoat (au-dessus de la flottaison) activée par l'eau chaude de l'échappement

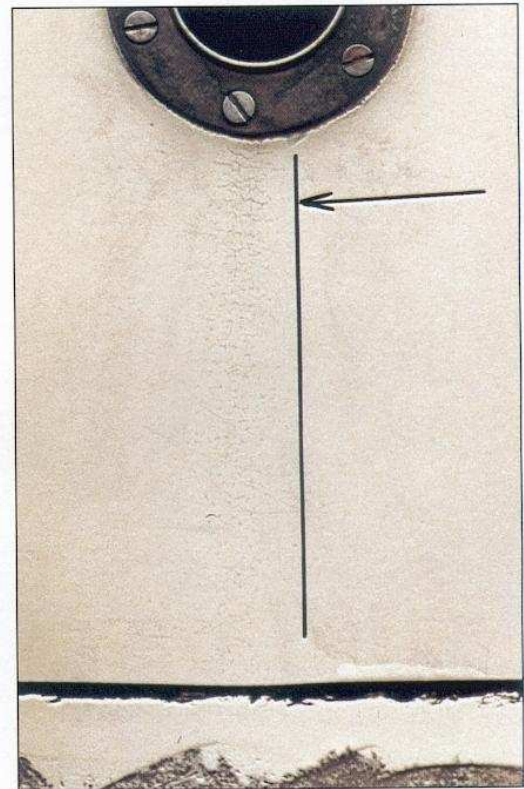
Photo 2-29 : dégradation importante du stratifié

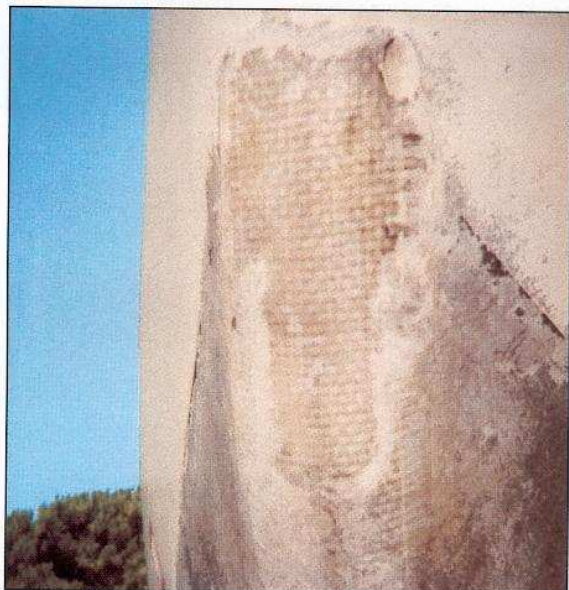
Photo 2-30 : dégradation importante du stratifié

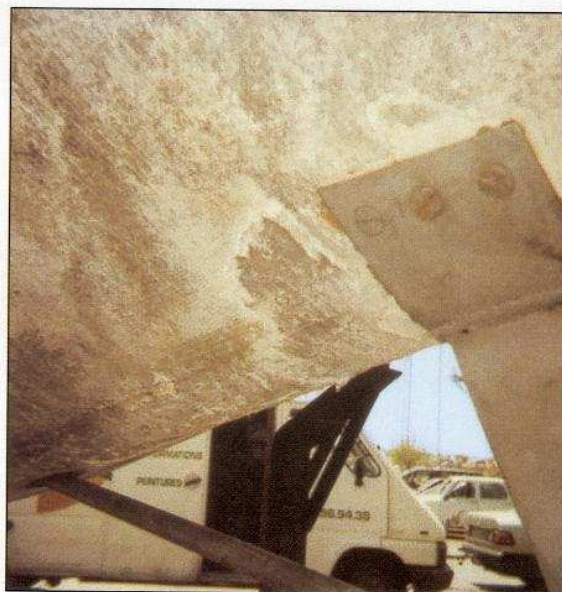
Photo 2-31 : dégradation importante du stratifié

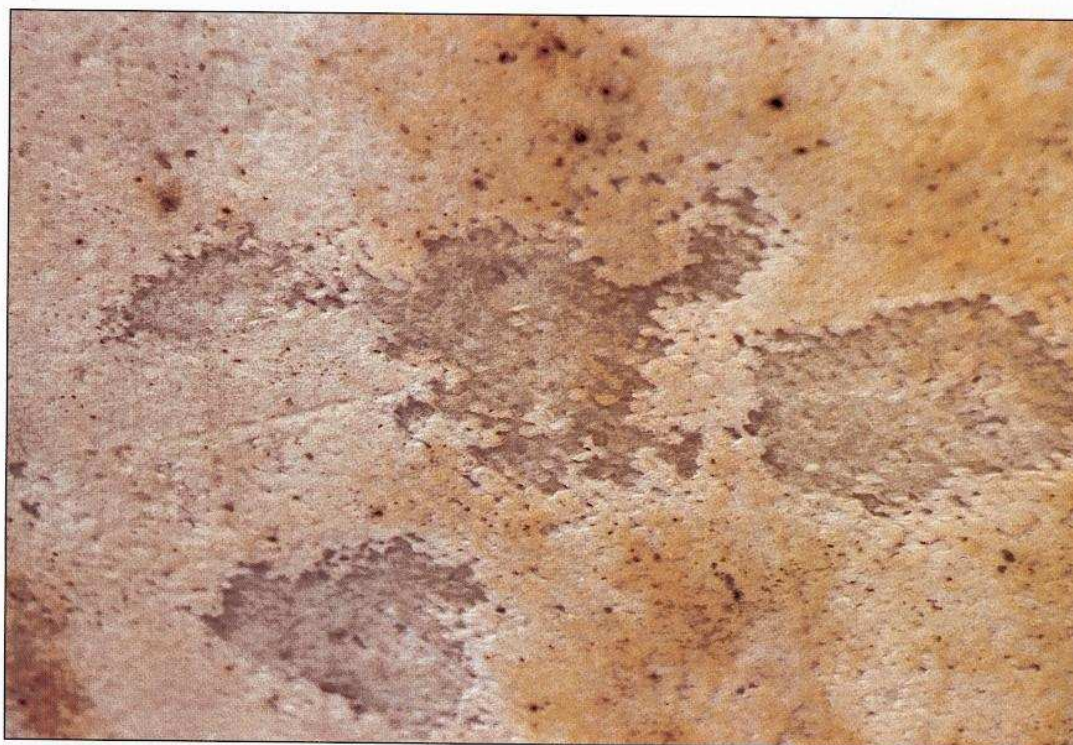
Photo 2-32 : dégradation des premiers mats, du roving suivant, des mats suivants et enfin du 2ème roving. Profondeur du cratère : 9 mm

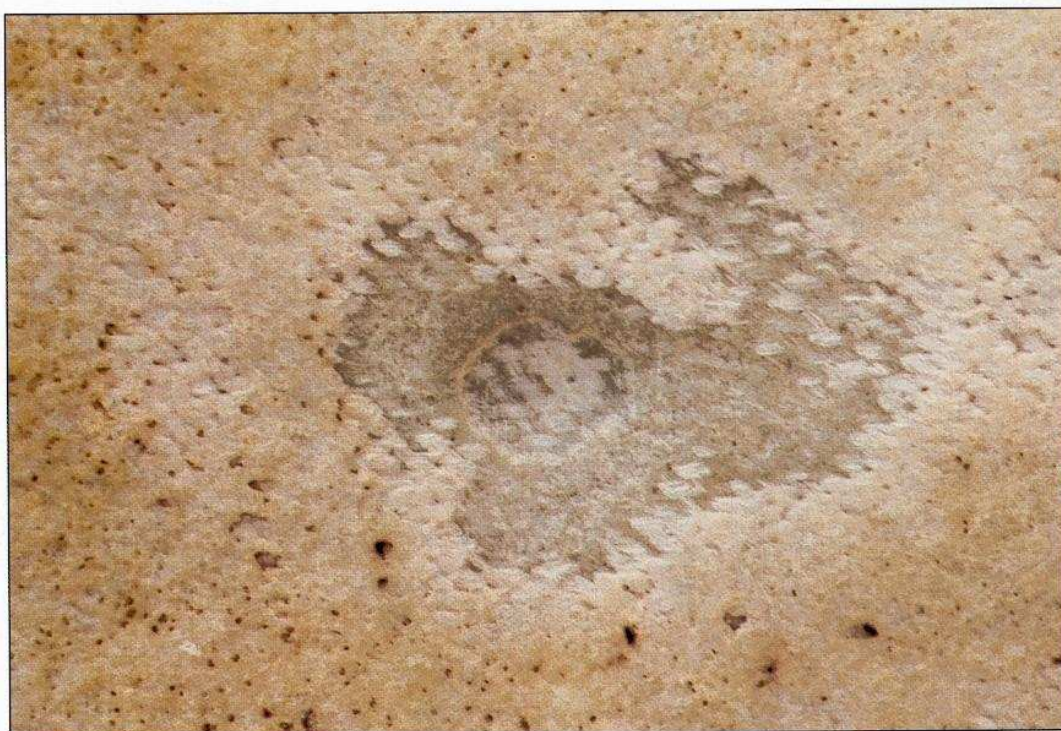
Photo 2-33 : dégradation des premiers mats, du tissu léger suivant et des mats suivants

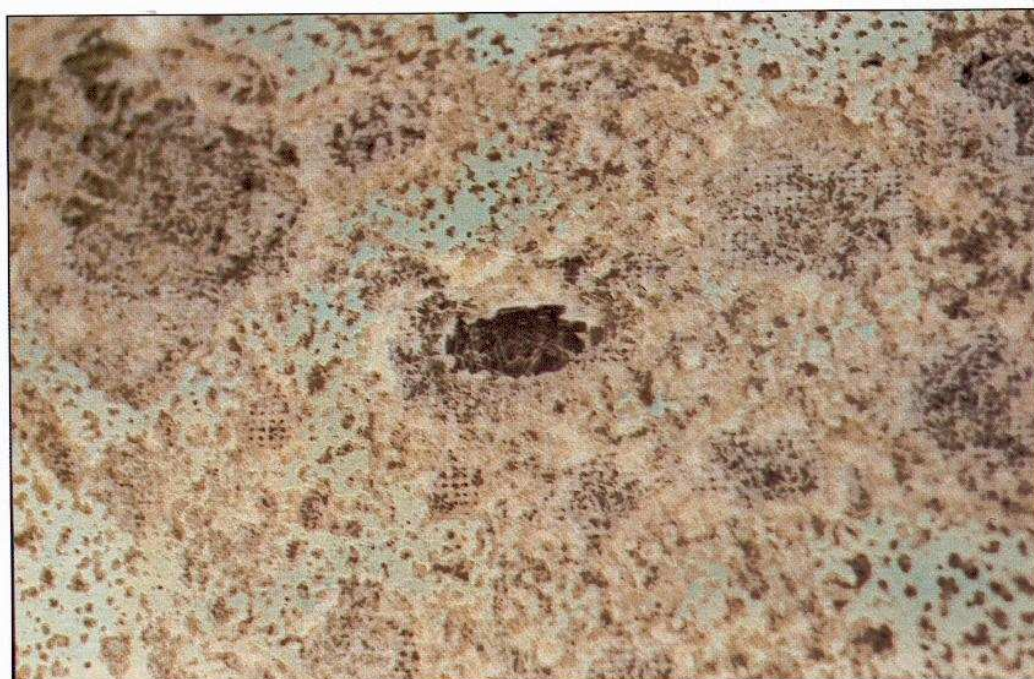
Photo 2-34 : les premiers mats s'arrachent facilement. L'interface avec les plis suivants est pauvre en résine

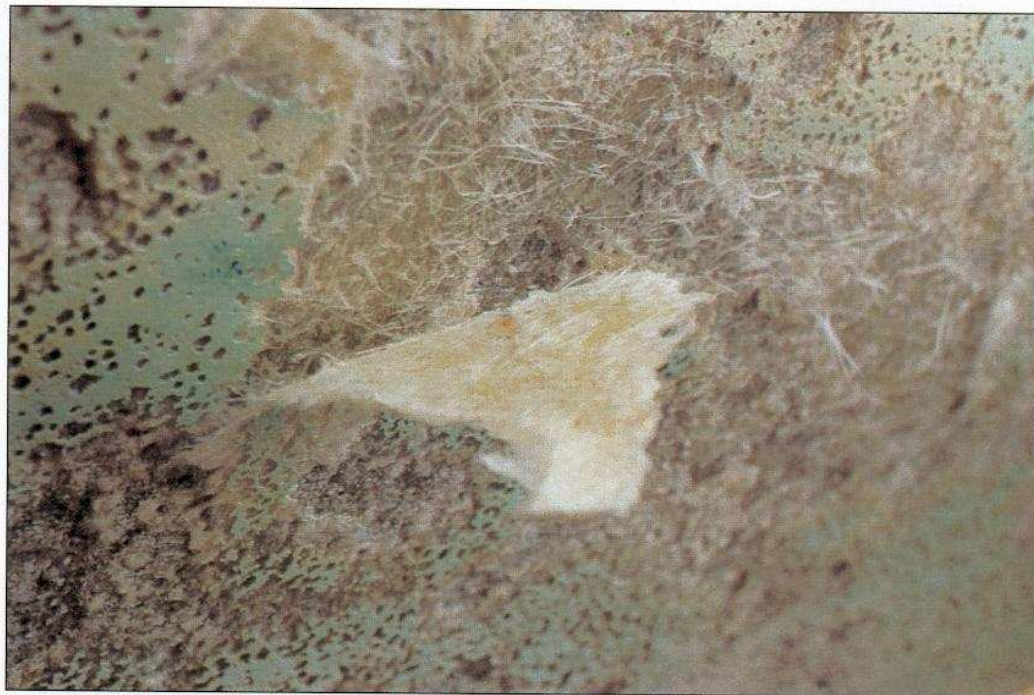
Photo 2-35 : en bas : vu côté gelcoat. En haut : la face du mat est pauvre en résine. A ^{droite} ~~gauche~~ : le tissu léger est pauvre en résine.
