Ingénieur ICAM
 Expert Maritime – Marine Surveyor
 Plaisance voile/moteur – Servitude – Militaire

Différents exemples de défaut d'isolement 12V pouvant créer une corrosion :

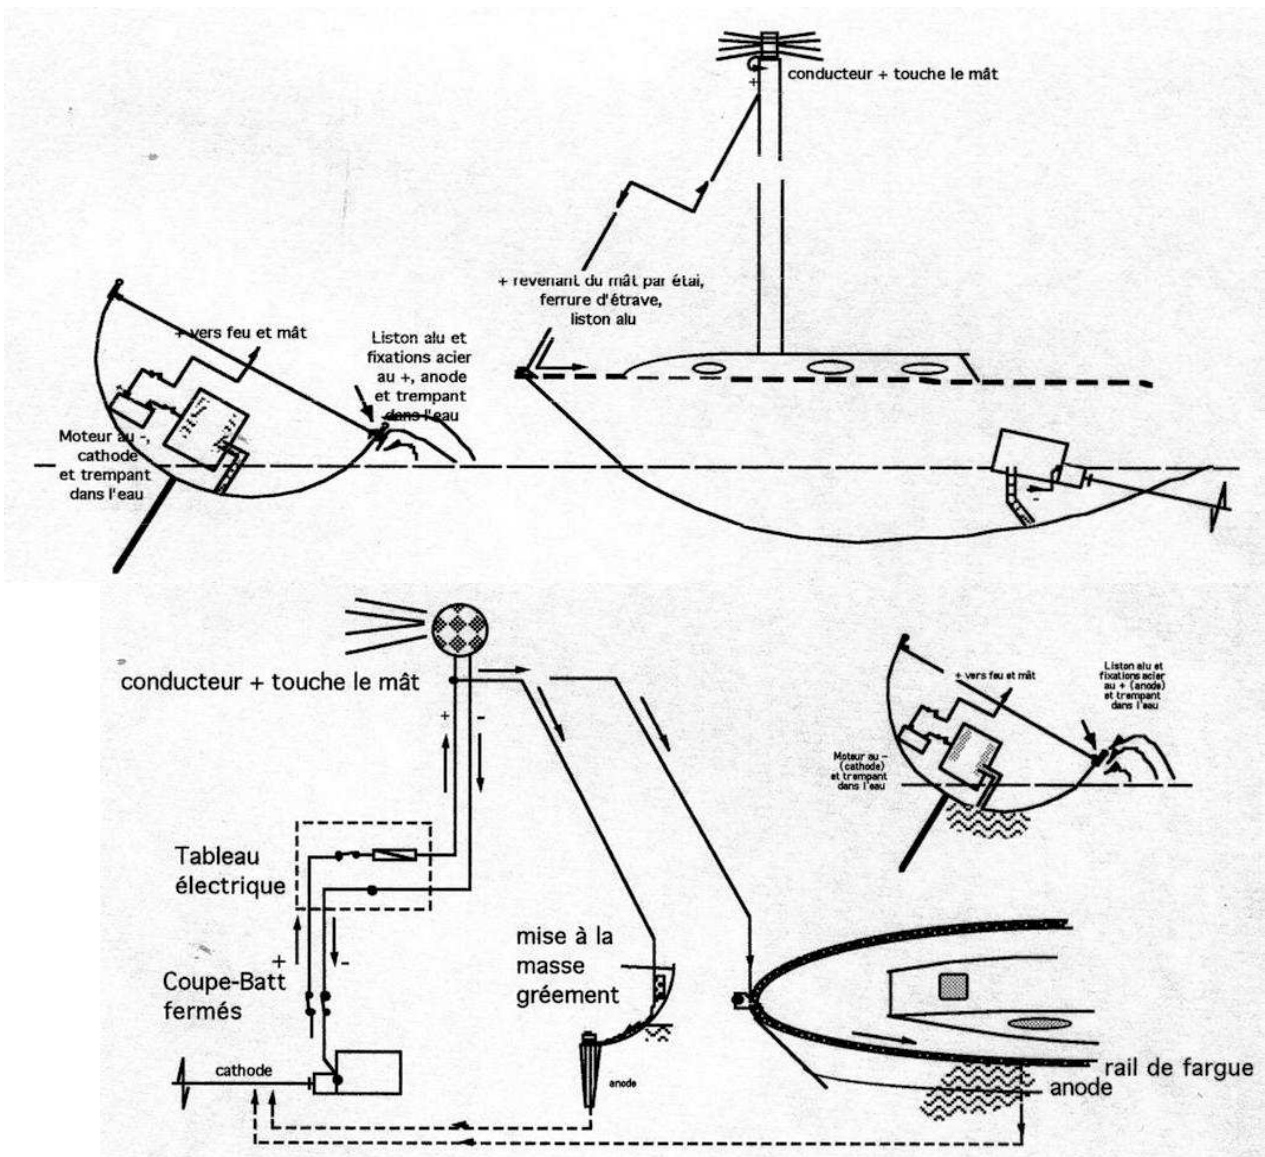
Défaut d'isolement sur le feu de tête de mât, sur le pole +, par le conducteur + pincé sous la fixation du feu et dont la gaine isolante se trouve coupée de telle façon que le conducteur touche l'alu de la tête de mât, alors qu'est-ce qui se passe ?

Le mât devient donc une anode à +12V, j'ai la continuité mât, étai, ferrure d'étrave, liston ajouré en alu qui malheureusement dans pratiquement tous les cas touche la ferrure d'étrave et quand je navigue gîté, le rail trempé très souvent dans l'eau (ou l'eau monte et vient lécher le rail, c'est la même chose), avec un -12V de l'autre côté par le moteur et ce moteur trempé aussi dans l'eau parce que l'eau monte à l'intérieur de son circuit et par son arbre et hélice.

Alors une anode et une cathode qui trempent dans l'électrolyte (l'eau de mer) et avec 12V entre les deux, c'est une superbe corrosion électrolytique, l'anode (rail de fargue en alu) se bouffe à grande vitesse.

Lorsque le bateau est arrivé de l'autre côté de l'Atlantique, il ressemblait à une bateau en acier, alors que c'était un bateau coque et pont polyester.

Pourquoi ? Parce cette sévère corrosion atteignait les boulons inox de fixation coque/pont qui passent au travers du liston alu et, même en inox, ils rouillaient, ils rouillaient tellement que ça dégoulaient et tapissait tout le côté de la coque, impressionnant, un vrai vaisseau fantôme !!

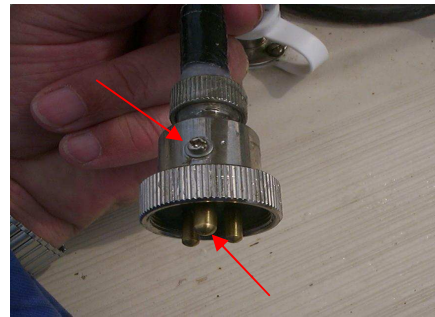
Nota : Prise de pont :

sur cette prise, la vis de maintien du cylindre isolant passe à travers le corps et vient appuyer sur le gros plot. C'est de conception du fabricant de cette prise, ce n'est pas un raté isolé de fabrication. C'est une bien drôle idée mais c'est comme cela !

Habituellement on l'utilise pour un feu combiné « marche au moteur » et « projecteur de pont » donc c'est un -12V commun qui est raccordé sur ce plot mais si pour une autre raison c'est un +12V,

Résultat, tout le corps extérieur de la prise est au +12V.

Si cette prise est montée à cheval sur le rail de fargue en alu, tout ce rail devient une anode et ce qui y touche aussi, les balcons, la ferrure d'étrave donc l'étrave et le mât et peut être le lest s'il y a une mise à la masse mât/lest.
