# Problème sur enrouleur de génois

récit et photos de Alain Guérin

Problème survenu en mai 2004 à bord de son Sangria REMEMBER avant son convoyage de Dinan à Camoël "heureusement, elle ne nous a pas mis en difficulté, mais couplée avec d'autres problèmes elle aurait pu nous causer de gros ennuis " explique Alain qui met tout celui sur le compte d'un manque de préparation

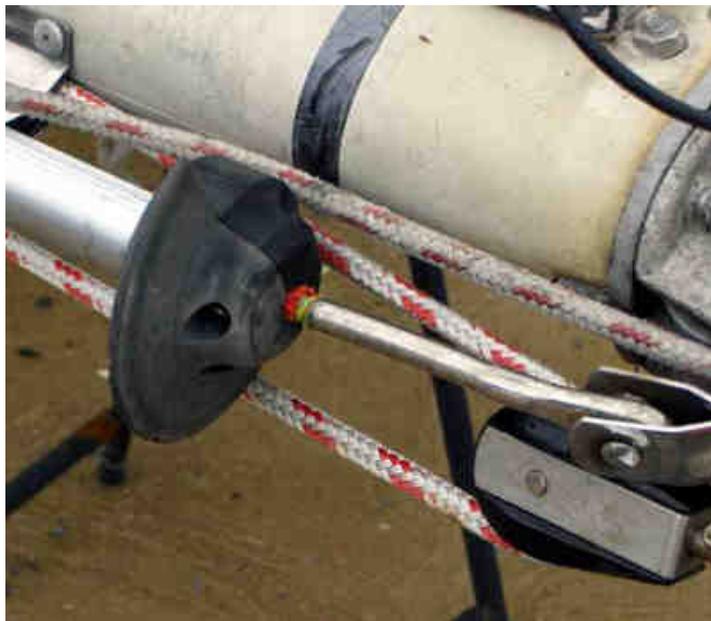
la partie qui souffre le plus avec un génois trop grand, c'est évidemment la tête de l'enrouleur  
Le résultat (voir photo ci-dessous)

- l'émerillon est presque sorti de la gaine (mais il aurait pu sortir complètement si le génois avait été encore plus long). Il est coincé dans cette position,
- le multitop est remonté beaucoup trop haut, il tourne maintenant sur l'étai alors que pour assurer sa fonction il doit être fixe. Petite précision : la fonction du multitop est d'écarter les drisses (génois, spi) de l'étai pour qu'elles ne s'enroulent pas autour de lui,
- la butée a purement et simplement disparue.

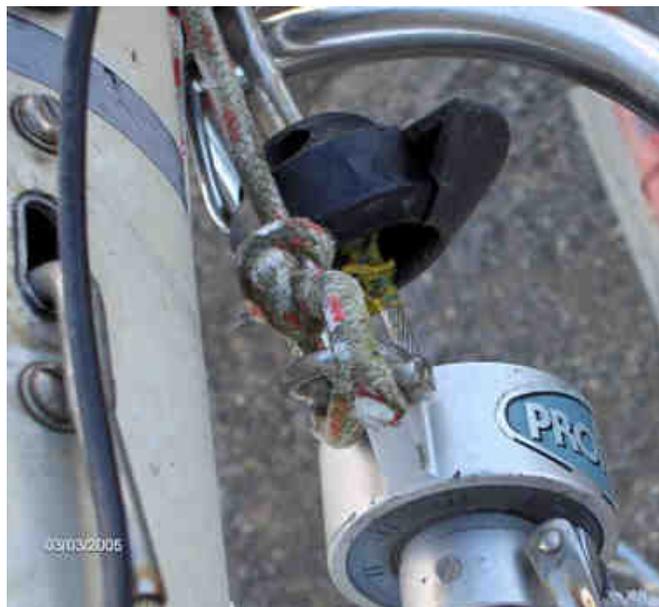
Voici ce que cela donne avec un guindant trop long et après un étarquage du génois

J'ai acheté le Sangria il y a un an. Je suppose que le génois devait d'origine être un peu grand, et qu'en vieillissant il s'est un peu allongé. Le problème m'est apparu lorsque j'ai voulu affaler le génois. Cela a été impossible. Il a d'abord fallu démater. Il faut savoir que dans la procédure Profürl, c'est la longueur de l'étai qui donne la longueur de l'enrouleur (que l'on obtient en coupant le dernier tube). Ainsi sur mon enrouleur j'avais 8,78 m de longueur disponible. Le guindant mesurait (hors tension) 8,72 m. Sails concept me propose 8,55 m !
