## PROBLEME DE QUILLE SUR SANGRIA

*Michel nous a contacté ce printemps (2011) pour un problème de corrosion sur la quille de son Sangria. Ce dossier récapitule les différentes étapes de l'intervention lui ayant permis de résoudre le problème.*

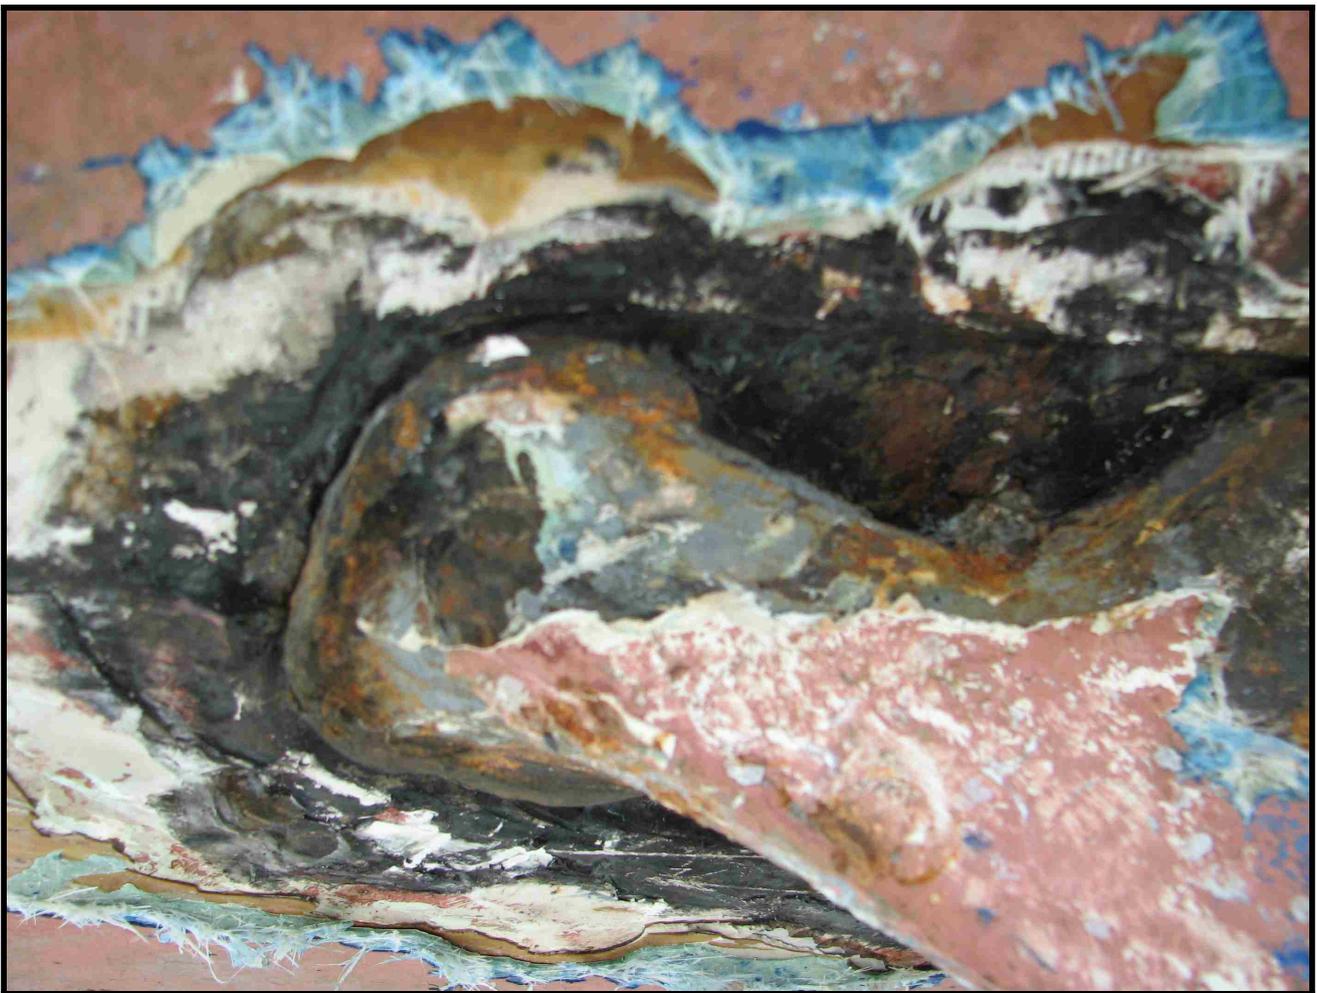
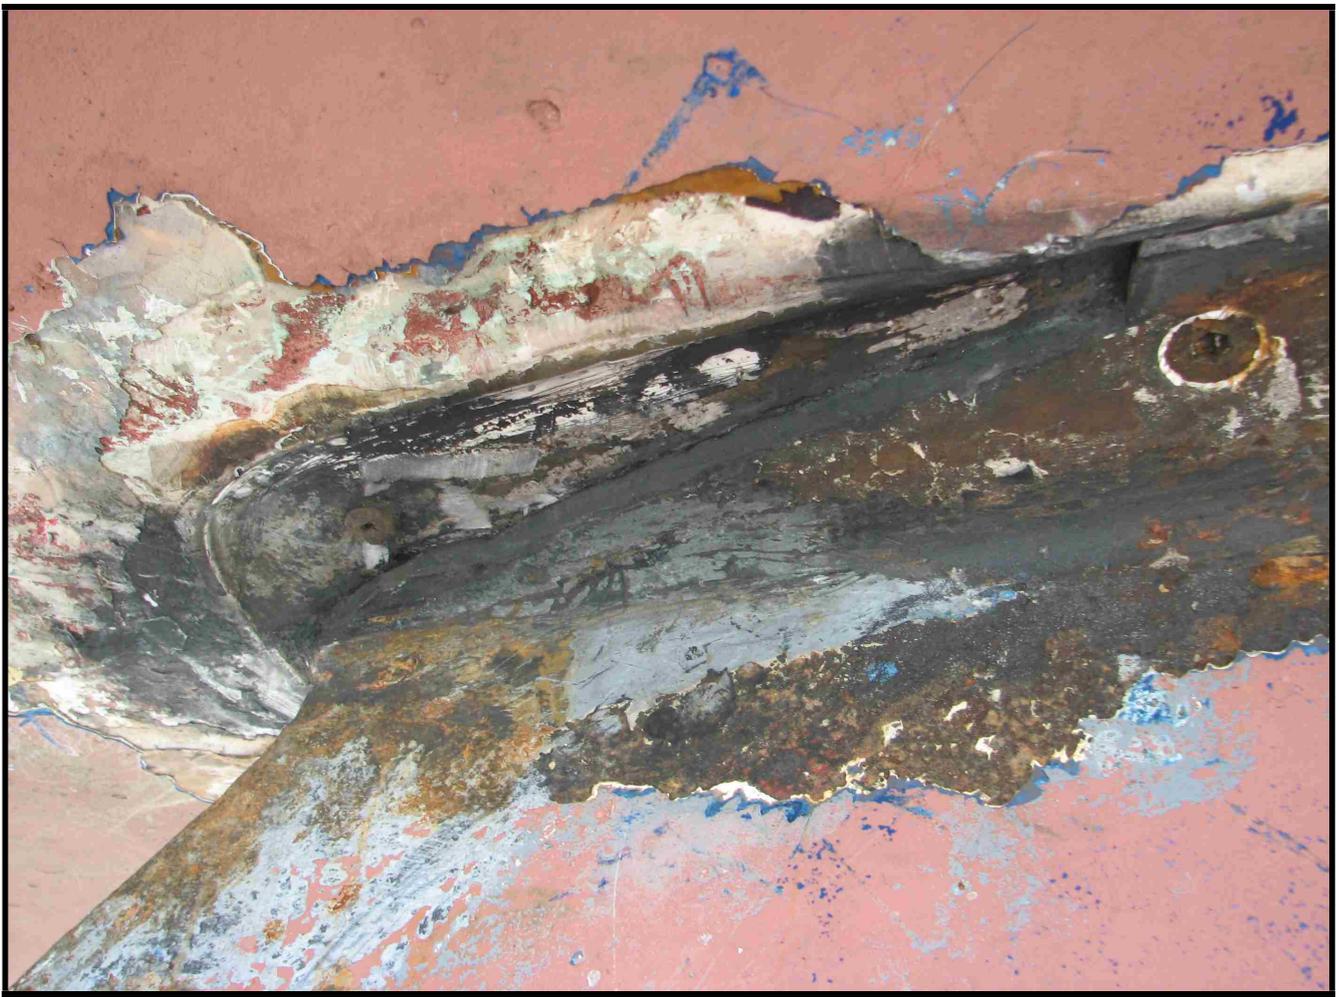
De Michel : « Je suis, depuis 3 ans propriétaire d'un sangria GTE à quille longue. Lors de mes deux premiers carénages, je ne me suis pas trop préoccupé de ce qui me semblait être une ancienne réparation de la quille que j'ai mis à nu cette année. Quelle ne fut pas ma surprise (photos ci-dessous), les bords d'attaque de la quille ont complètement disparus : oxydation. En conclusion, vu le niveau d'avancement du problème, la quille n'est plus retenue que par 8 sur 12 boulons. Pour réparer, j'envisage 2 solutions :

1. Remplacer la quille => annonce de recherche de quille de Sangria GTE en bon état; piste pour en trouver une...
2. Faire une réparation. Pour cela toutes les suggestions seront les bienvenues. Mon idée est de déquiller pour déjà voir l'état de la semelle en contact avec la coque. A priori, je pense qu'elle n'est pas en trop mauvais état. Ensuite, consolider la fixation de la quille avec davantage de boulons (2 paires), enfin reboucher les zones attaquées avec du roving, mat de verre et résine; envelopper l'extérieur de la semelle avec ce roving et mat de verre en croisant bien plusieurs couches bien imprégnées de résine. Finir avec époxy et gelcoat.

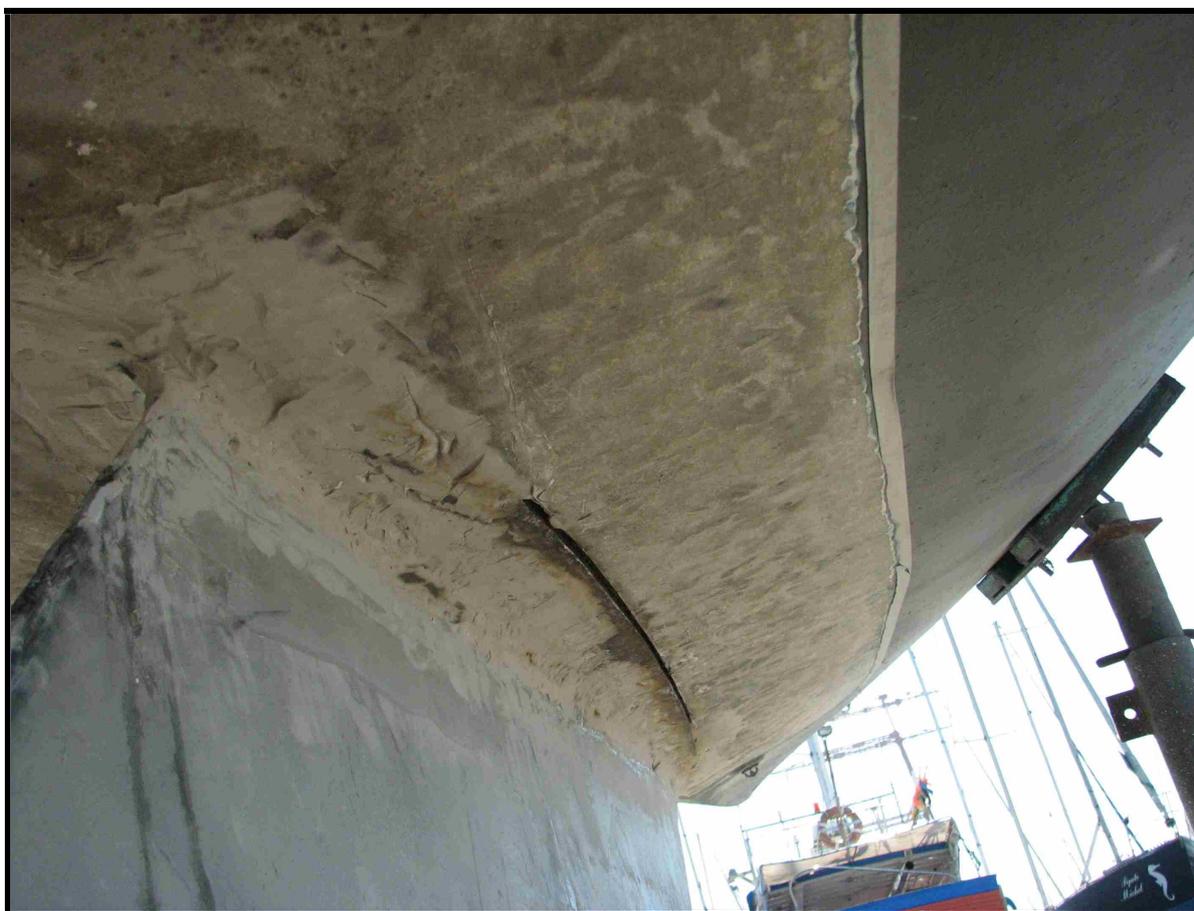
Tout d'abord, dès que le bateau est sorti de l'eau, j'ai enlevé l'époxy que j'avais mis lors de mon carénage de printemps sur la "choucroute" (résine + fibre de verre) que j'avais mis pour combler les pertes de fonte. Bonne surprise, cela n'avait pas bougé. J'ai également meulé le jointement carène/semelle de quille et j'ai constaté qu'il n'y avait pas d'humidité. J'en ai donc déduit que le jointement semelle/carène était étanche.
