Réfection des vaigrages de Lady M – Sangria PTE

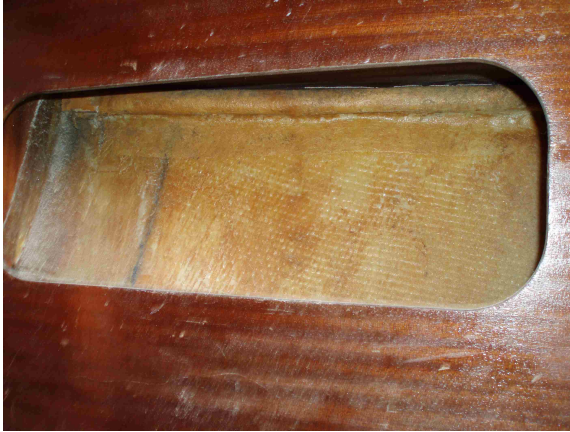
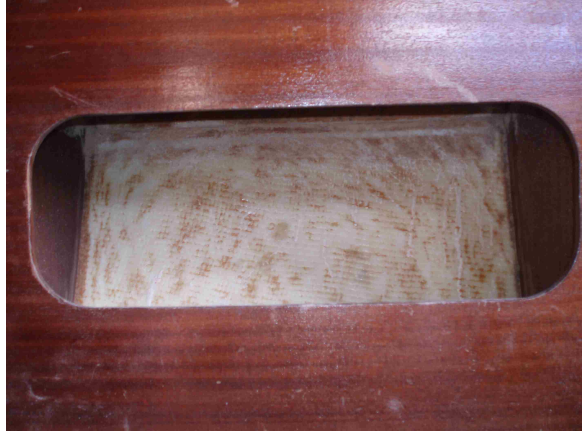
Un coffre sur tribord avant et après grattage

Comme beaucoup, je l'imagine, j'ai eu besoin de refaire entièrement le vaigrage de Lady M. La phase d'arrachage étant terminée, j'ai procédé au grattage des surfaces collées pour retirer les traces de colle néoprène.

Comme indiqué dans beaucoup de forum, j'ai utilisé des brosses métalliques montées sur perceuse mais également des disques abrasifs montés sur meuleuse d'angle (très efficace !).

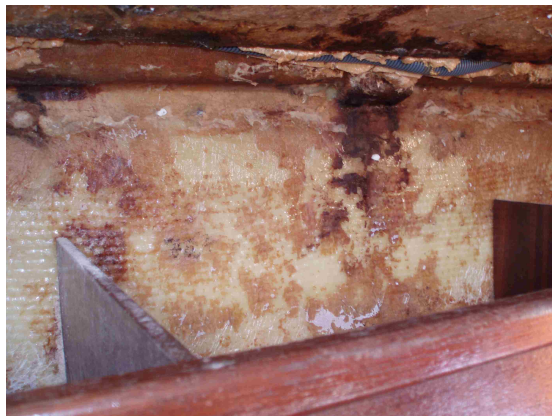
Coffre supérieure sur bâbord avant grattage

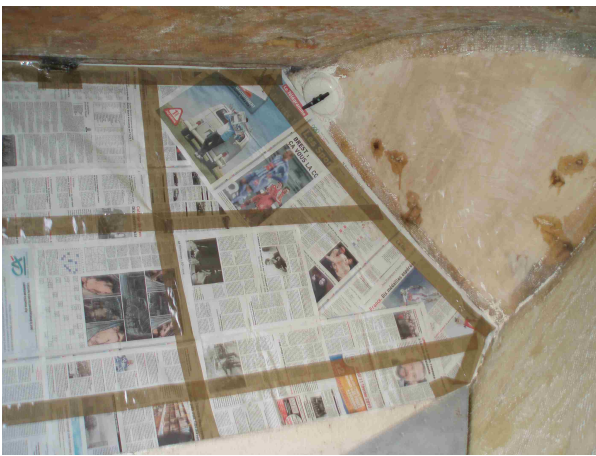
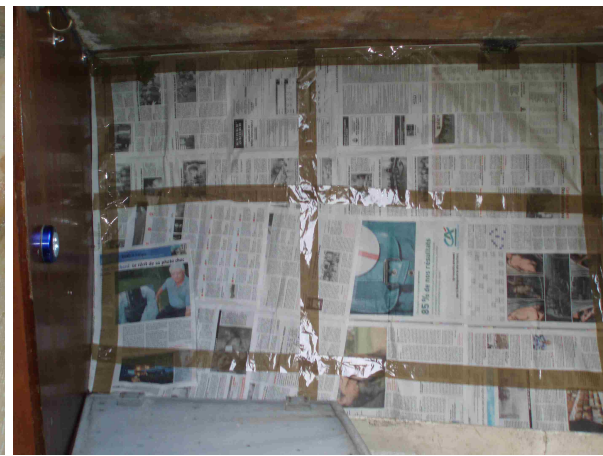
Confection de modèles en papier journal

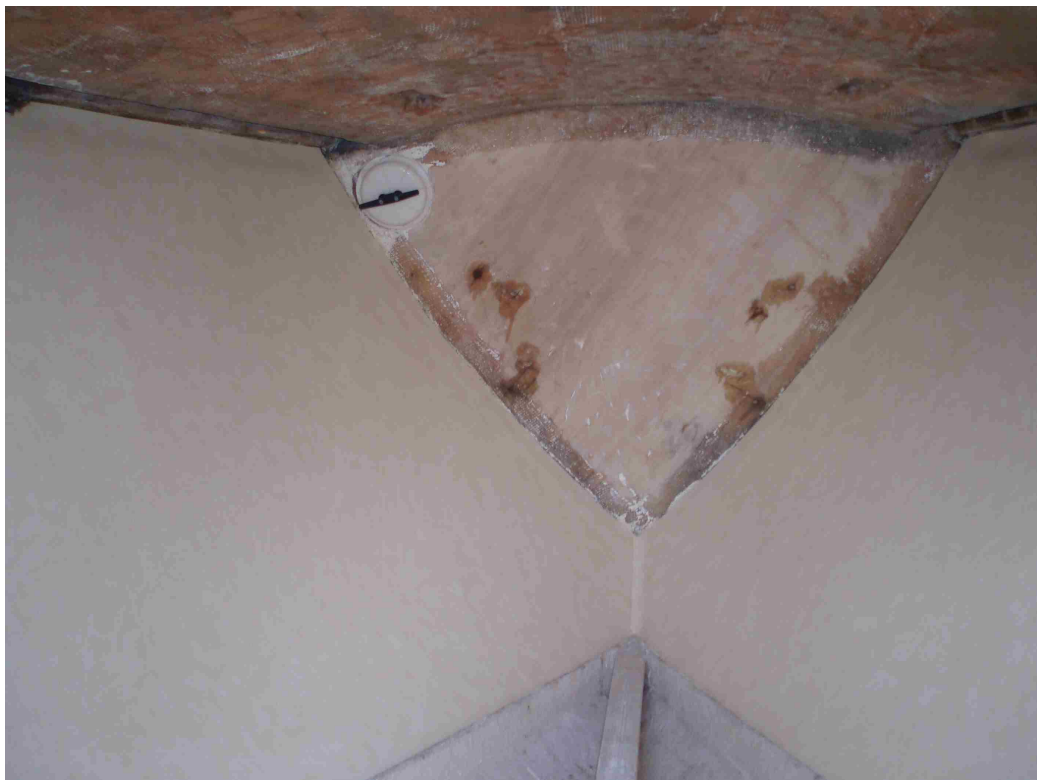
Le nouveau vaigrage à poste

Je n'ai pas utilisé de colle néoprène (trop agressive) mais de la colle Ovalit type F (spécifique pour fond NON absorbant), cela se trouve dans les magasins de bricolage. Il s'agit d'une colle acrylique facile à étaler au rouleau et bien moins onéreuse (45 euros le pot de 5kg, un pot et demi sont nécessaires). De plus, si, au moment de la pose, il s'avère qu'il n'y a pas assez de colle sous l'un des panneaux, il est possible de le retirer, enduire de nouveau et de le reposer.

Après maintes recherches d'idées et de matériaux, compte tenu du caractère pénible de l'opération, j'ai préféré acheter du vrai vaigrage de bateau de la marque Soromap. Il aura

fallu 8,5 mètres (en 1,35 m de largeur) pour le carré et ses coffres, les deux bordés de la cabine avant et la séparation de la baille à mouillage. Ce matériau est souvent critiqué pour son prix mais il faut reconnaître qu'il est particulièrement adapté à la situation et agréable et facile à manipuler. Les solutions type bulgom ou moquette murale ont été étudié mais non retenues compte tenu de l'incertitude sur leur résistance à la moisissure. Le plafond de la cabine avant a été recouvert de panneaux de polystyrène extrudé (moins onéreux mais pas forcément plus facile à manipuler).

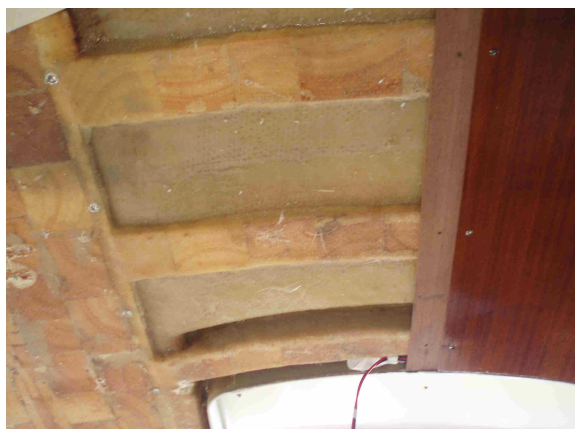
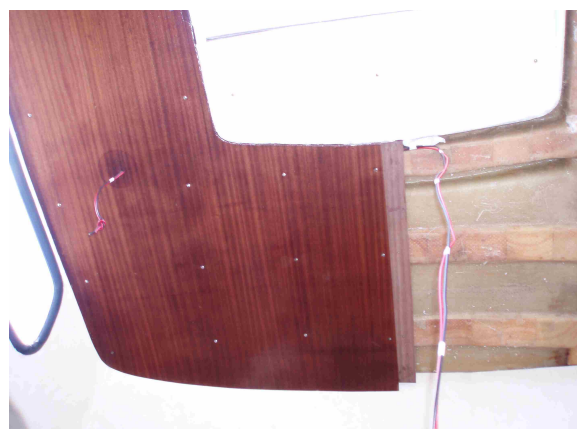
Les panneaux en bois du plafond étant en bon état, je me suis contenté de passer un coup de vernis avant de les refixer. Comme d'autres je suppose, les vis tenant les deux panneaux avaient une certaine tendance à tomber toute seules. Cela vient du fait que la composition du rouf est un « sandwich balsa-résine » ; avec le temps, les vis ont fait leur « trou » dans le balsa qui n'a pu opposé suffisamment de résistance. C'est ce qui explique qu'elles ont pu commencer à tomber les unes après les autres.

Pour remédier à cela, j'ai introduit dans chaque trou un bout de tourillon en bois de 6mm de diamètre préalablement enduit de colle à bois (40 trous au total). Avant de représenter les panneaux, j'ai percé le centre de chaque tourillon avec une mèche de 2mm puis j'ai vissé l'ensemble. Les vis étant désormais prises dans les tourillons, la tenue des panneaux est bien meilleure. Nous verrons à l'usage...
