Ingénieur ICAM
 Expert Maritime – Marine Surveyor
 Plaisance voile/moteur – Servitude – Militaire

Différents exemples de défaut d'isolement 12V pouvant créer une corrosion :

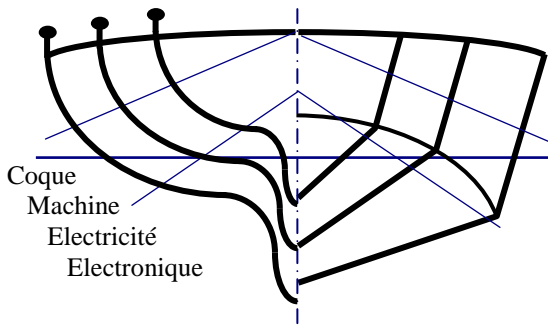
Corrosion du rail de fargue par défaut sur un feu fixé sur le mât, petite histoire vraie :

Défaut d'isolement sur le feu de tête de mât, sur le pole +, par le conducteur + pincé sous la fixation du feu et dont la gaine isolante se trouve coupée de telle façon que le conducteur touche l'alu de la tête de mât, alors qu'est-ce qui se passe ?

Le mât devient donc une anode à +12V, j'ai la continuité mât, étai, ferrure d'étrave, liston ajouré en alu qui malheureusement dans pratiquement tous les cas touche la ferrure d'étrave et quand je navigue gîté, le rail trempé très souvent dans l'eau (ou l'eau monte et vient lécher le rail, c'est la même chose), avec un -12V de l'autre côté par le moteur et ce moteur trempé aussi dans l'eau parce que l'eau monte à l'intérieur de son circuit et par son arbre et hélice.

Alors une anode et une cathode qui trempent dans l'électrolyte (l'eau de mer) et avec 12V entre les deux, c'est une superbe corrosion électrolytique, l'anode (rail de fargue en alu) se bouffe à grande vitesse.

Lorsque le bateau est arrivé de l'autre côté de l'Atlantique, il ressemblait à une bateau en acier, alors que c'était un bateau coque et pont polyester.

Pourquoi ? Parce cette sévère corrosion atteignait les boulons inox de fixation coque/pont qui passent au travers du liston alu et, même en inox, ils rouillaient, ils rouillaient tellement que ça dégoulaient et tapissait tout le côté de la coque, impressionnant, un vrai vaisseau fantôme !!
