Photo 1-1 :
le cas classique : petites bulles bien
rondes sous la surface du gelcoat

Photo 2-1 : les opérations de sablage

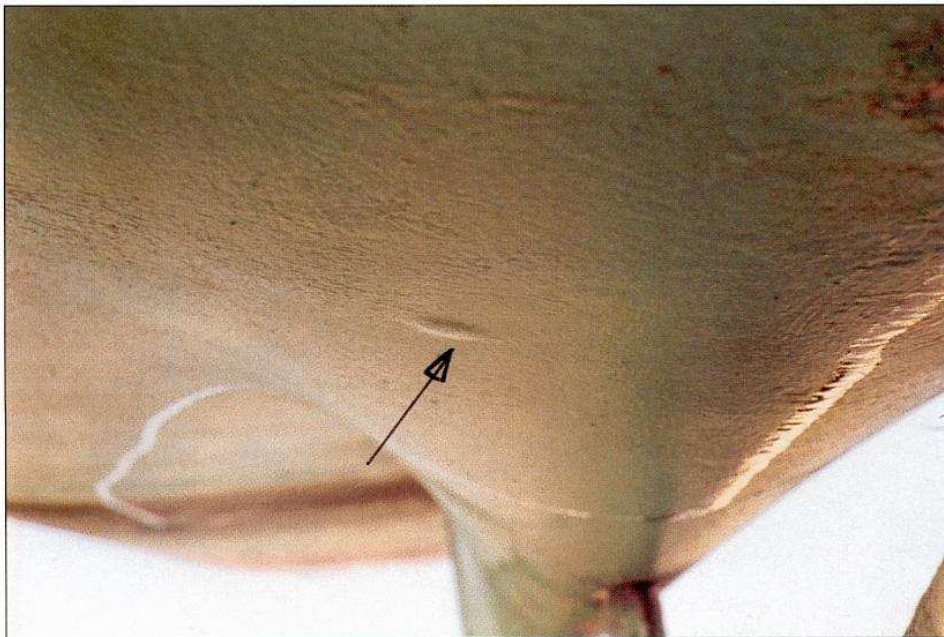
Photo 1-2 :
grosse cloque
isolée

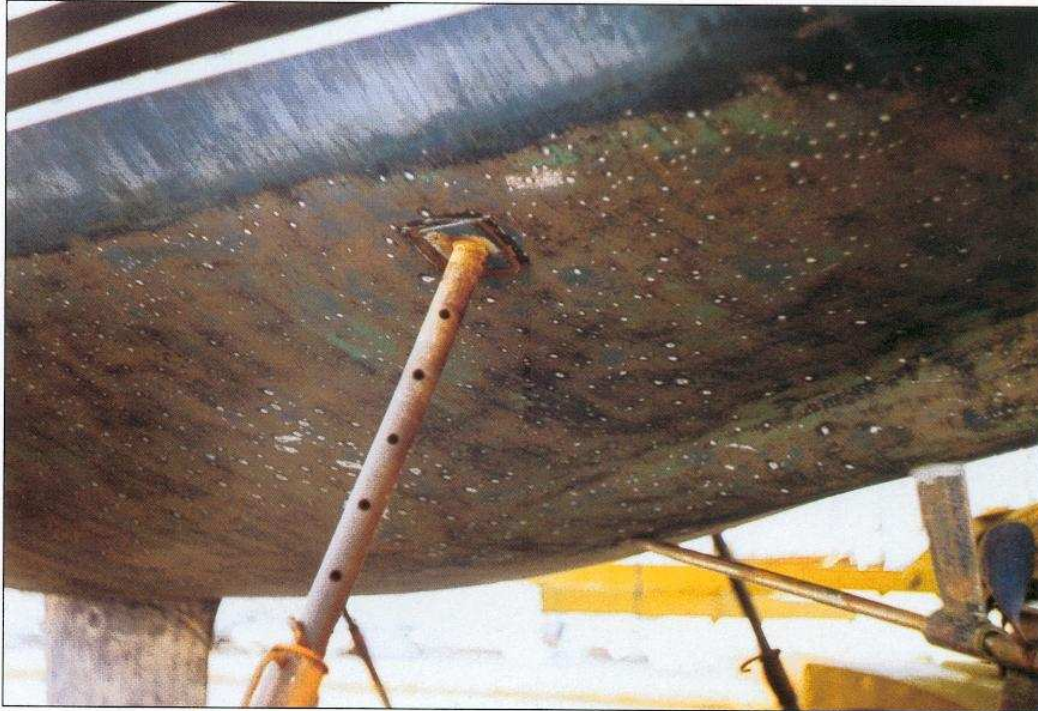
Photo 1-4 :
cloque crevée : la fibre de verre qui apparait n'est plus enrobée de résine

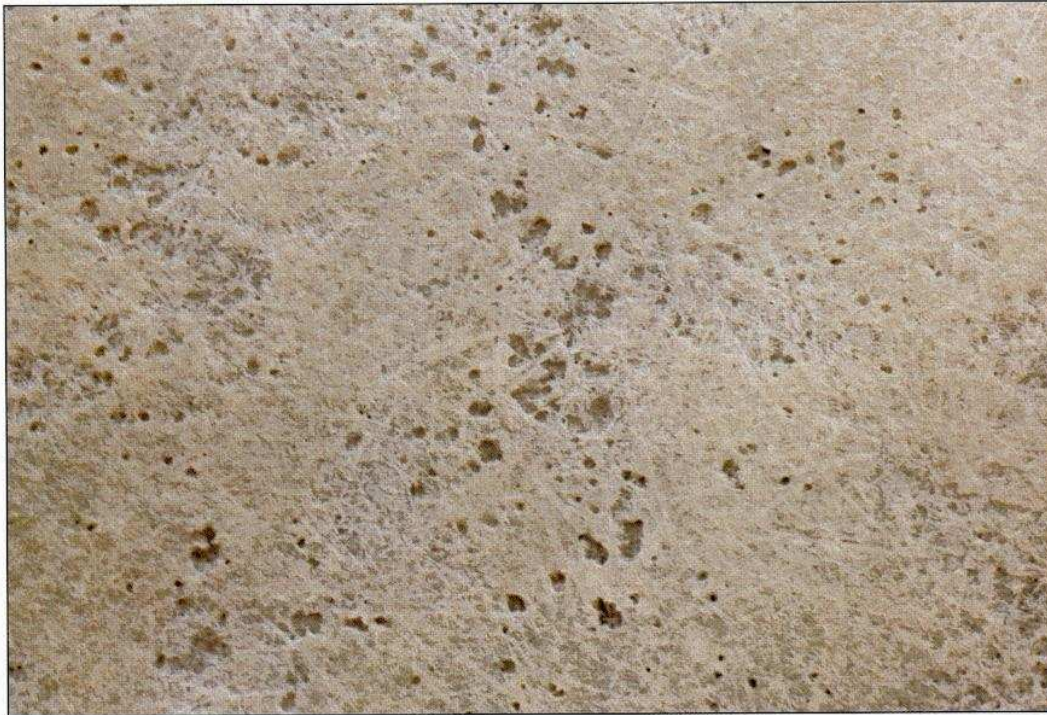
Photo 1-6 : aspect après sablage

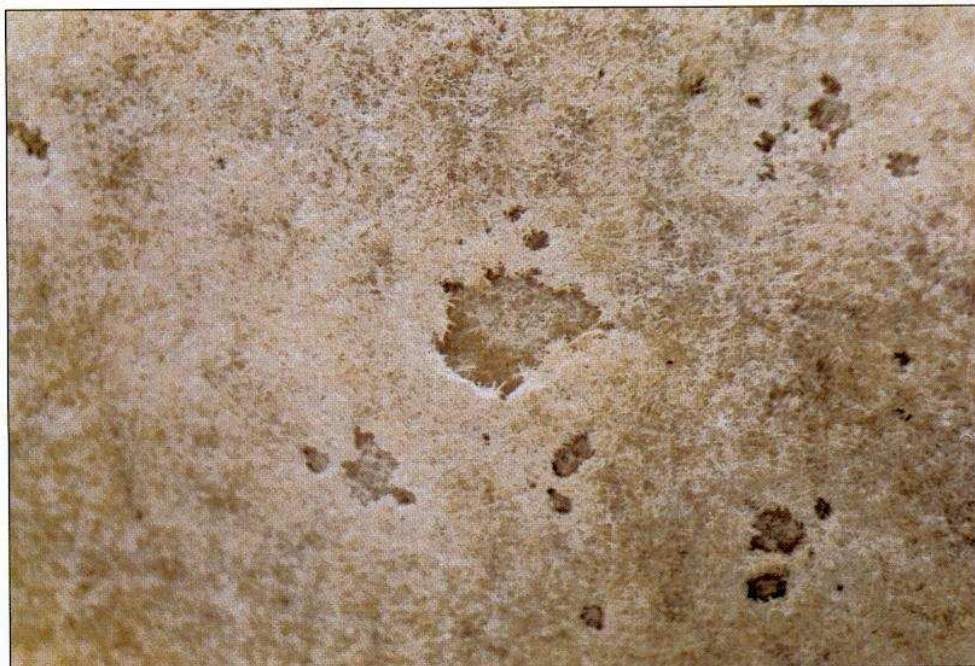
Photo 1-7 : marquage du mat : déformation longiligne

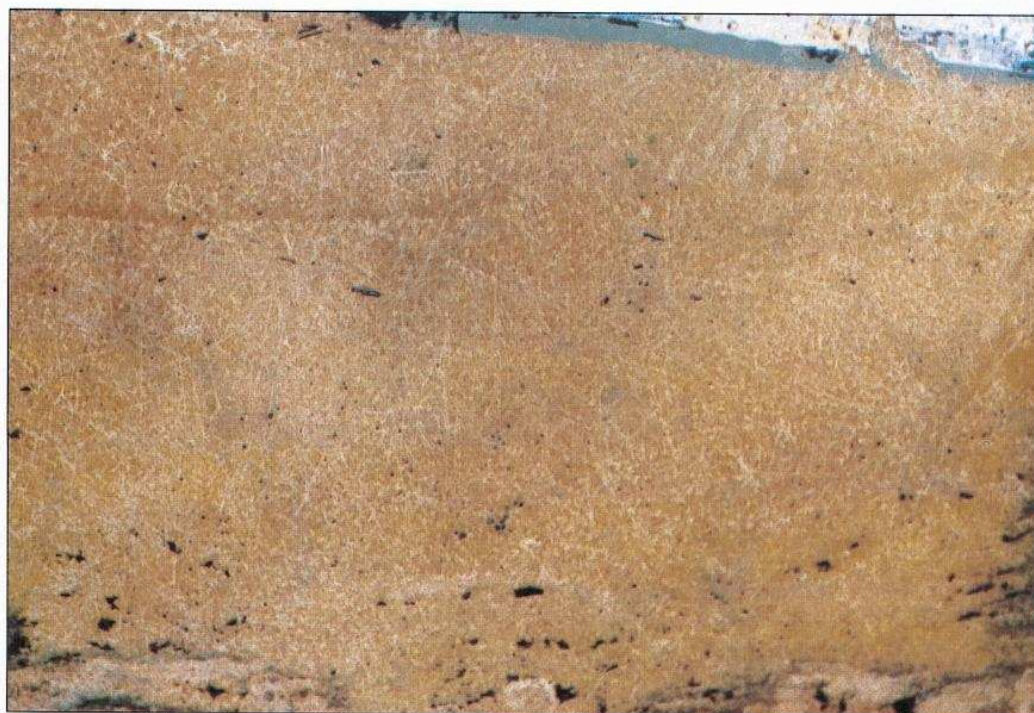
Photo 1-9 : bateau de 25 ans : grandes surfaces délaménées sous le 3 ème mat

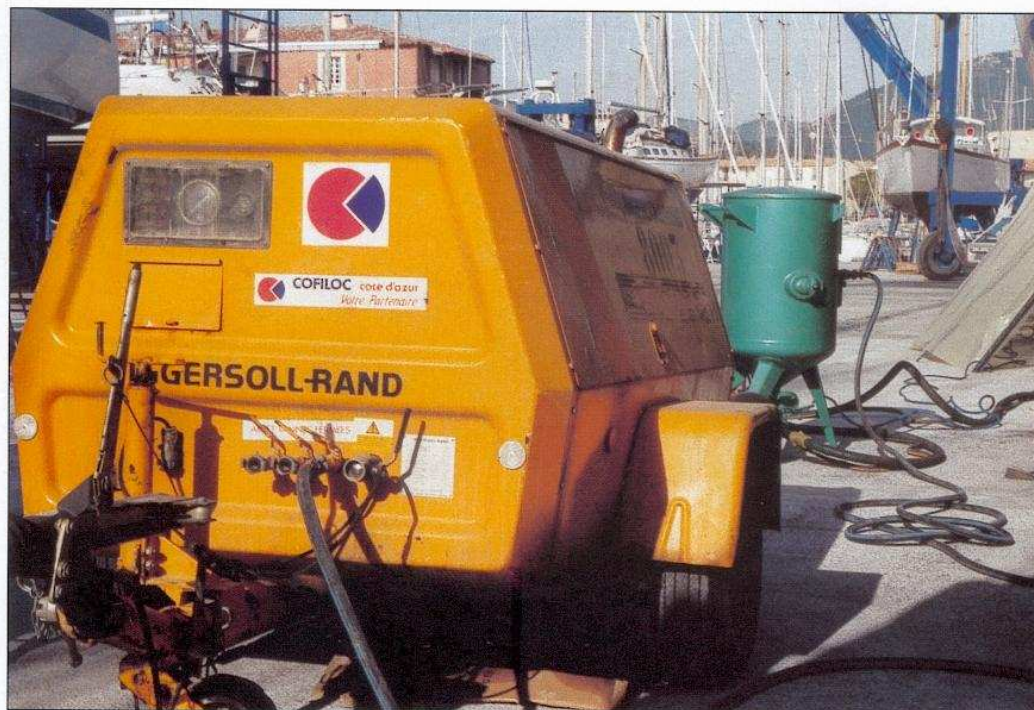
Photo 2-2 : protection pour ne pas faire voler le sable

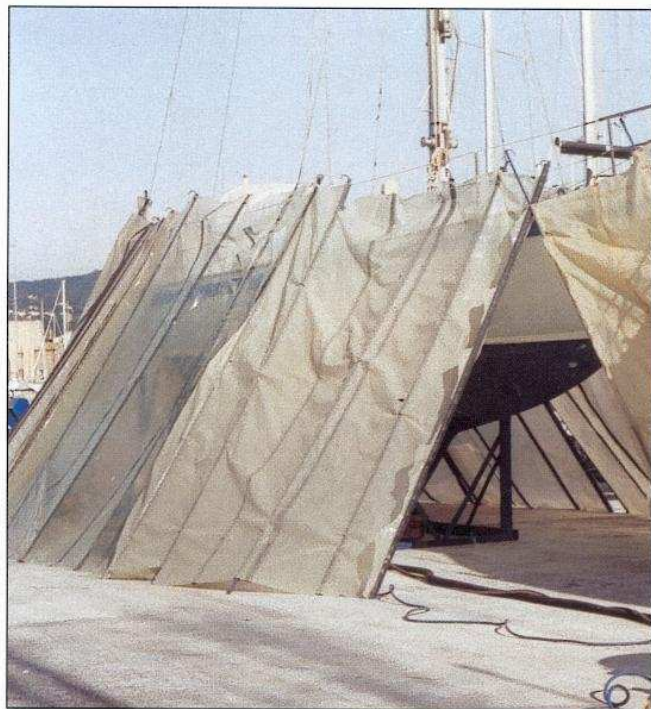
Photo 2-3 : le sable

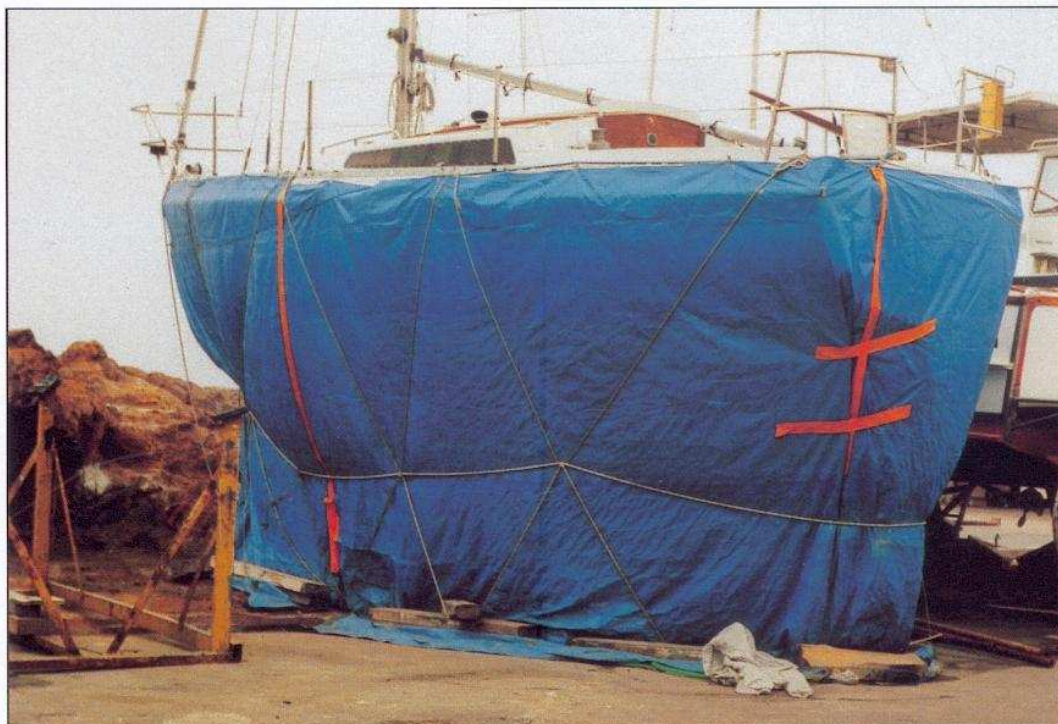
Photo 2-9 : tente à "prise de ris"

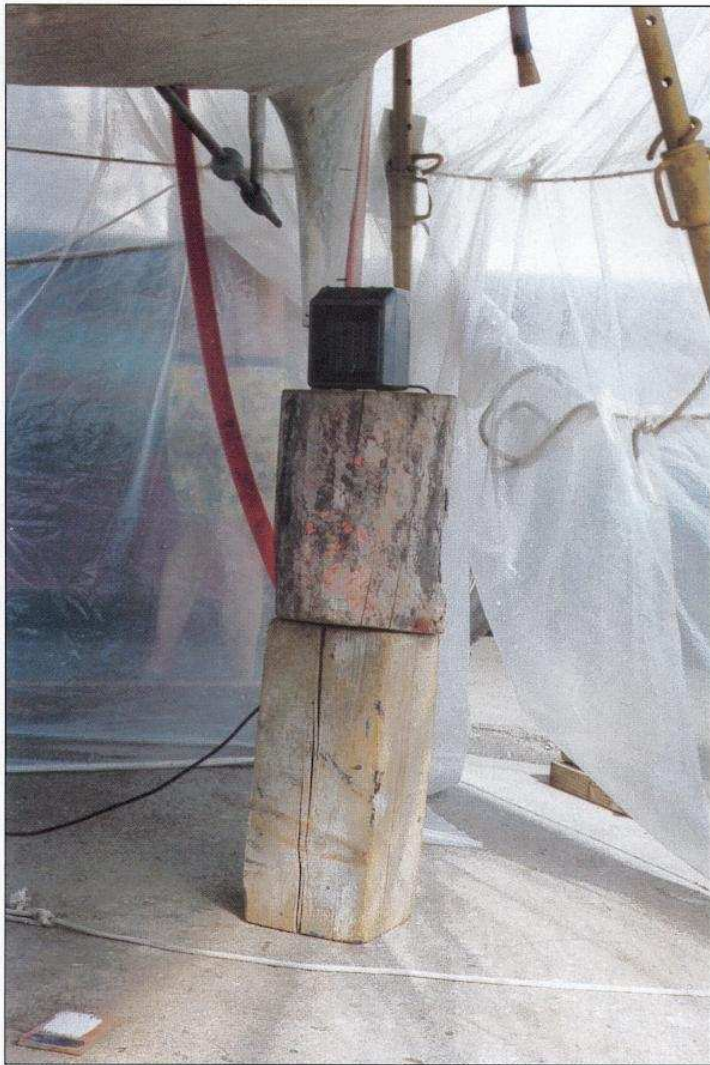
Photo 2-10 :
radiateur électrique
soufflant

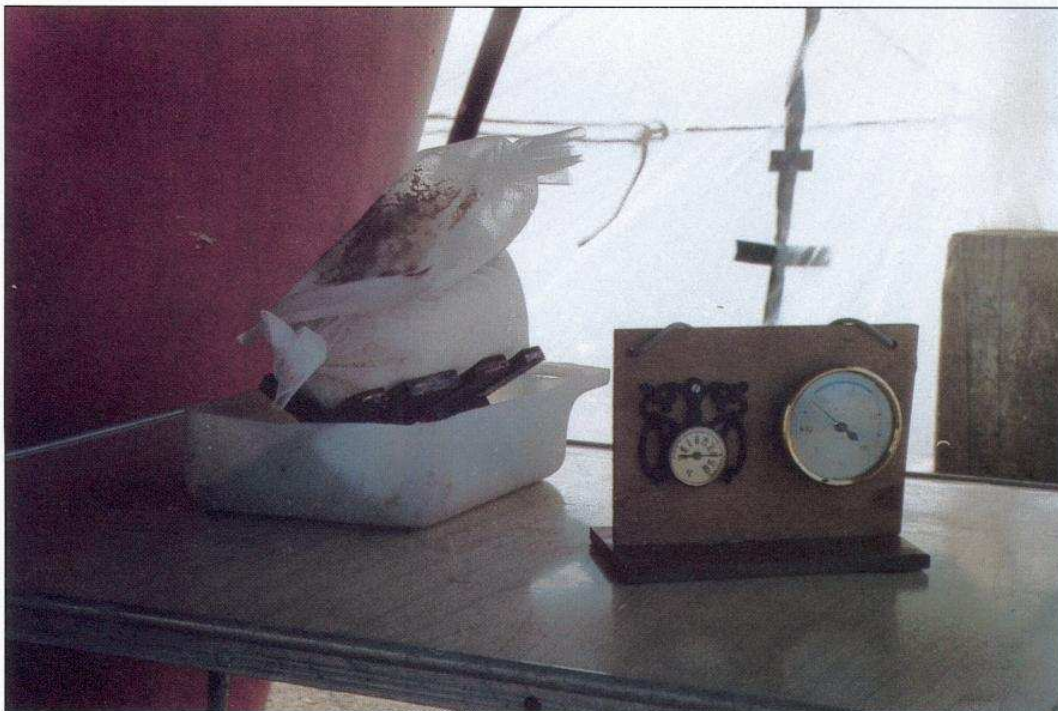
Photo 2-11 :
mini station météo
et
absorbeur "Rubson"
